UNIVERSIDAD AUTÓNOMA DE SINALOA
FACULTAD DE INGENIERÍA CULIACÁN
PROGRAMA DE MAESTRÍA EN
INGENIERÍA DE LA CONSTRUCCIÓN

**“PROPUESTA DE REHABILITACIÓN ESTRUCTURAL DE UNA TIENDA
DEPARTAMENTAL MEDIANTE CONTRAVENTEOS RESTRINGIDOS AL
PANDEO”**

TESIS

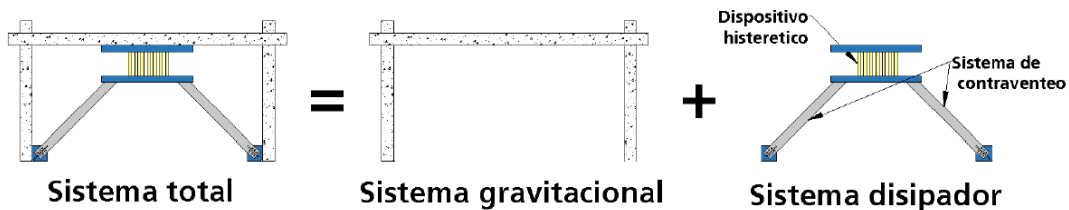
Figura 3. Disipadores de energía (Rodríguez Corona y Guerrero Bobadilla 2019a).

Los disipadores de energía sísmica son una rama de los diversos sistemas de control estructural, se les consideran sistemas de control pasivos y como su nombre lo indica sirven para mitigar la energía que provoca un sismo. Los disipadores de energía son unos dispositivos que se emplean para modificar la rigidez de la estructura logrando que los períodos naturales de vibración del edificio sean muy diferentes de los períodos predominantes de la excitación sísmica, evitando la resonancia del edificio, a su vez buscan concentrar los daños en estos elementos, mediante las deformaciones de un elemento dúctil. Suelen colocarse en arreglos diagonales en los entrepisos de las edificaciones, su funcionamiento depende básicamente de los desplazamientos relativos de la estructura, también son conocidos como disipadores metálicos, ya que se basan en la fluencia del material dúctil, por lo regular es acero (Rodríguez Corona y Guerrero Bobadilla 2019a). Un ejemplo esquemático de disipadores de energía se presenta a continuación en la Figura 3.

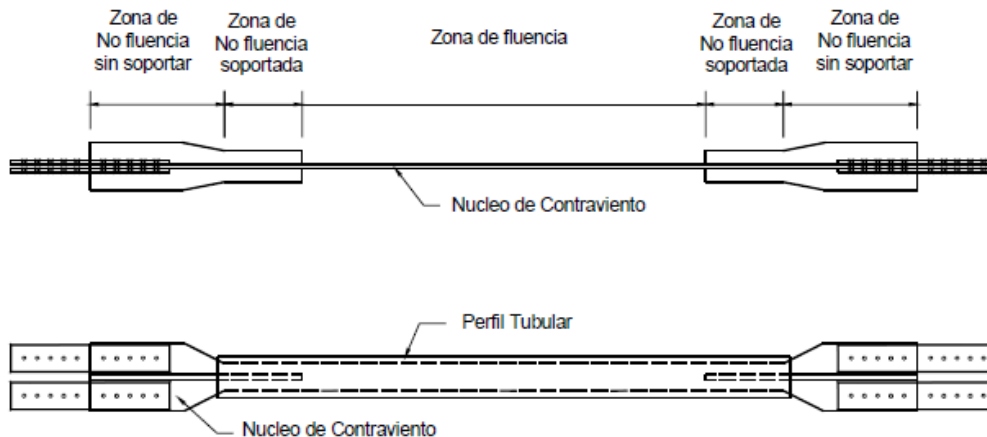
el núcleo del contraviento, de tal manera que su área transversal es mayor que la del núcleo para evitar su fluencia. La tercera, denotada “zona de fluencia” debe concentrar la plasticidad del contraviento, de tal manera que se encuentra (Coeto 2008). En la Figura 5 se ilustran todas estas zonas.

Figura 5. Detalle de contraviento desadherido (Coeto 2008)

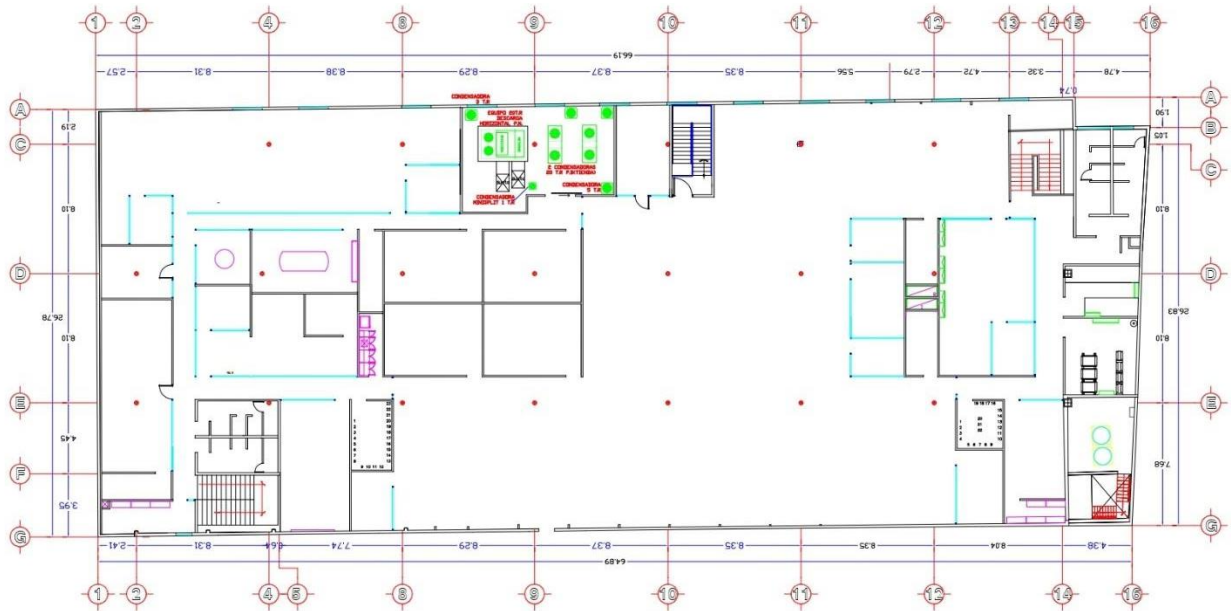
Figura 11. Planta arquitectónica segundo nivel de tienda departamental en estudio.

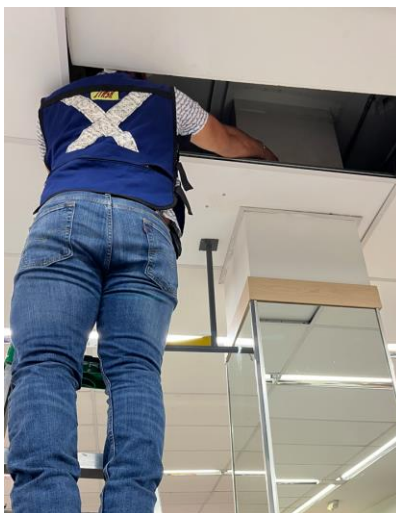
Durante el transcurso de la visita, se realizaron mediciones a una selección de columnas para corroborar los datos que contienen los planos estructurales. A continuación, en la Figura 12, se adjunta una captura de evidencia de las mediciones realizadas en la visita de inspección.

Figura 12. Fotografía de visita de inspección al inmueble en estudio

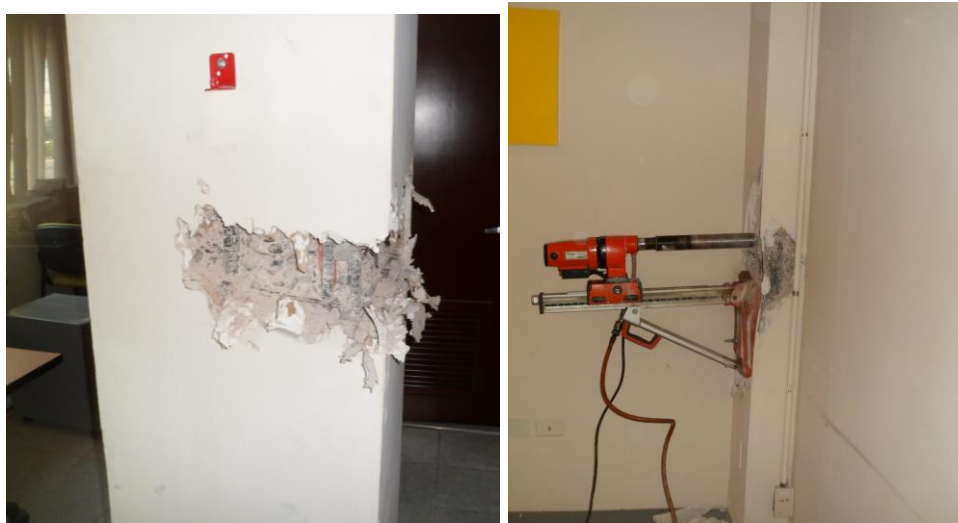
Una vez aclaradas las dudas con el departamento de estructuras de la empresa colaboradora, referente a la vista de inspección que se realizó al inmueble, se procedió a revisar y preparar la información necesaria para elaborar el modelo matemático de la estructura. Del mismo modo, la empresa colaboradora nos compartió estudios que se realizaron a la edificación en 2015, donde se descubrieron columnas, vigas, losas y zapatas para revisar el acero de refuerzo que tenía la edificación. Algunas evidencias de estos procedimientos se presentan a continuación en la Figura 13.

Figura 13. Escarificado y extracción de corazón de concreto en columnas.

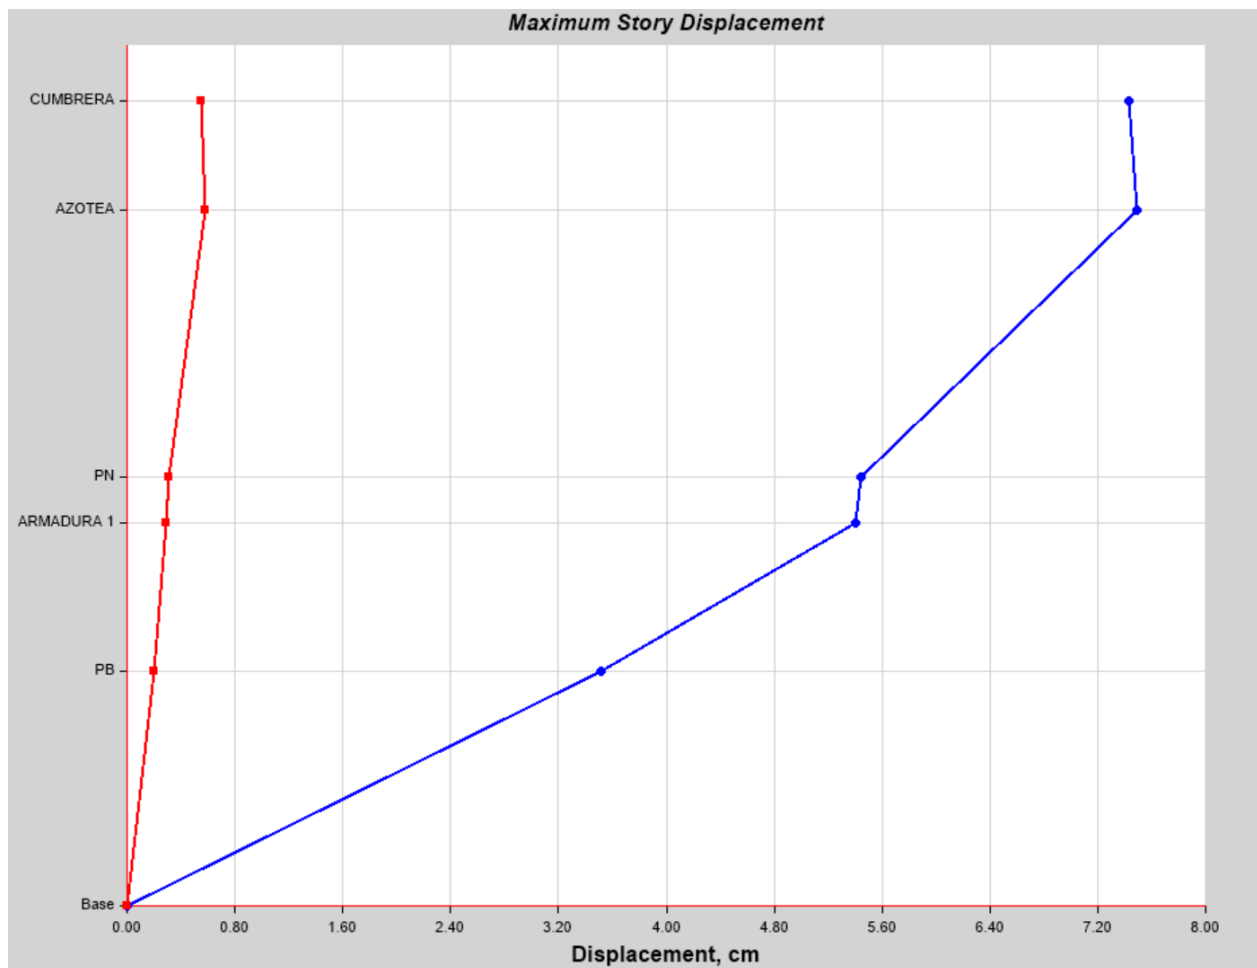
La Figura 25, muestra una gráfica de los desplazamientos máximos por nivel, con base en el caso de carga de sismo de diseño en X.

Figura 25. Grafica de desplazamientos máximos por nivel con sismo de diseño en X.

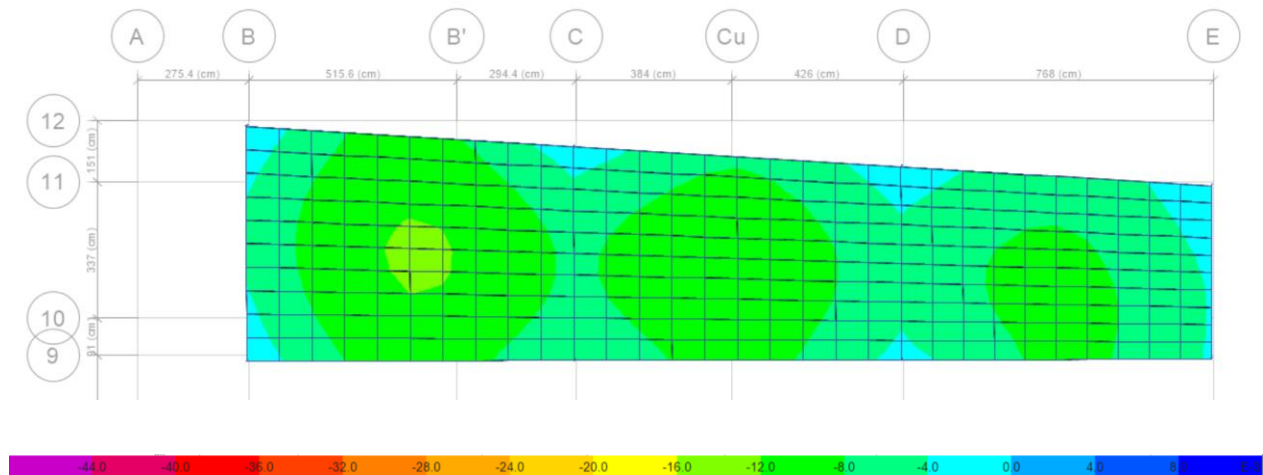
La Figura 31 muestra la flecha actuante en losas de planta de segundo nivel.

Figura 31. Flecha actuante para combinación de servicio a largo plazo en losas en SN.

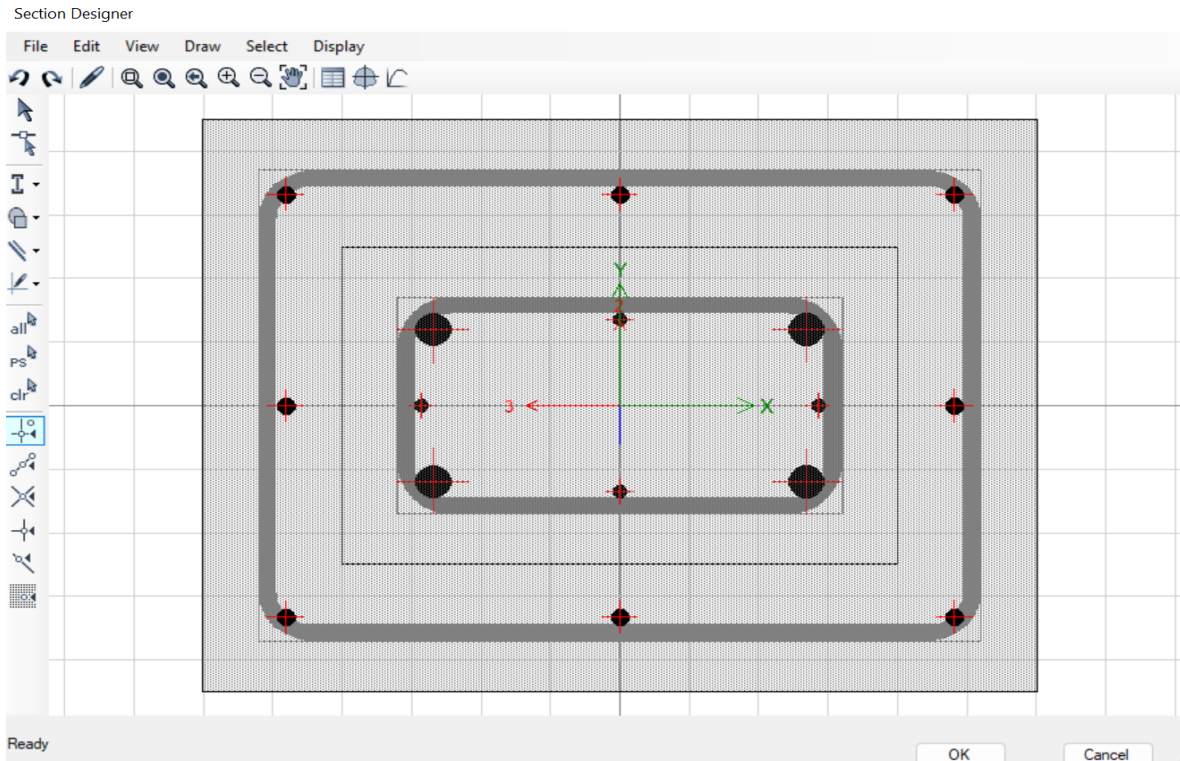
Figura 48. Diseño de sección compuesta de encamisado de concreto en columnas de planta baja.

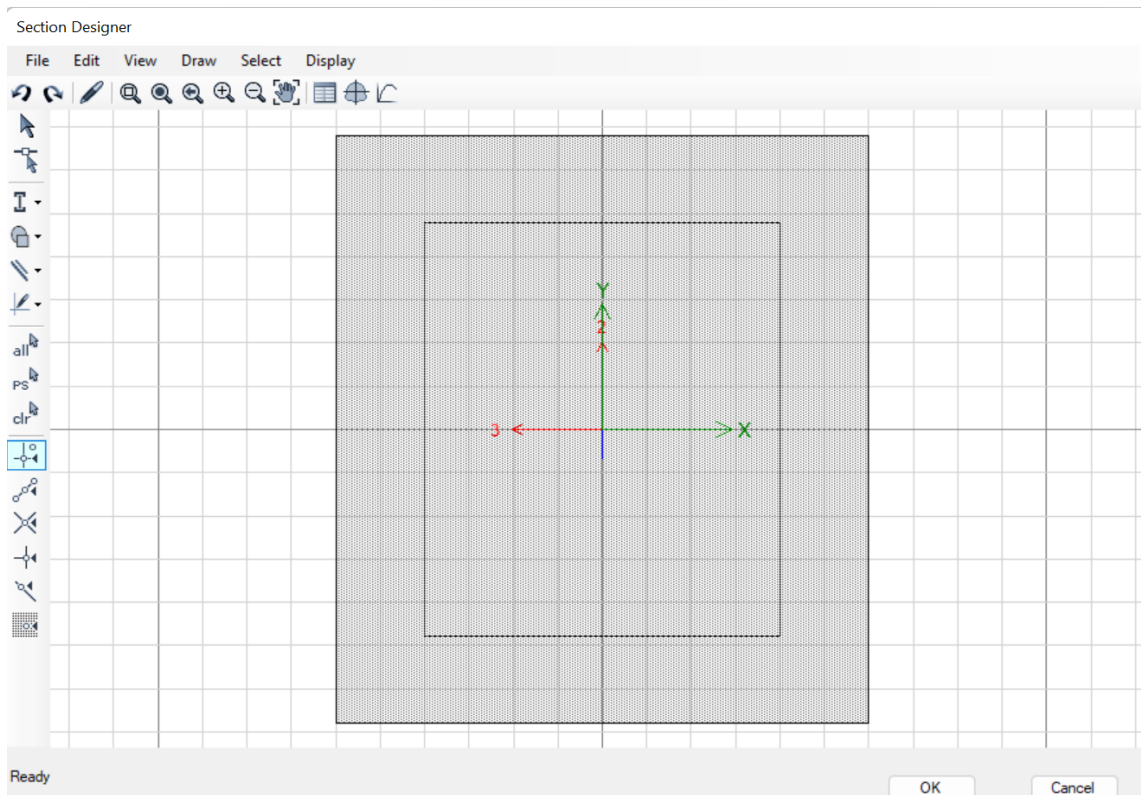
Figura 49. Diseño de sección de trabe reforzada con encamisado de concreto
