UNIVERSIDAD AUTÓNOMA DE SINALOA
FACULTAD DE INGENIERÍA CULIACÁN
PROGRAMA DE MAESTRÍA EN INGENIERÍA DE LA CONSTRUCCIÓN

**“ENSAYES DE MUROS CONFINADOS DE MAMPOSTERÍA DE
TABIQUE ROJO RECOCIDO REFORZADOS CON TIRAS DE FIBRA DE
VIDRIO ANTE CARGA LATERAL EN EL PLANO”**

TESIS
QUE PARA OBTENER EL TÍTULO DE:
MAESTRO EN INGENIERÍA DE LA CONSTRUCCIÓN

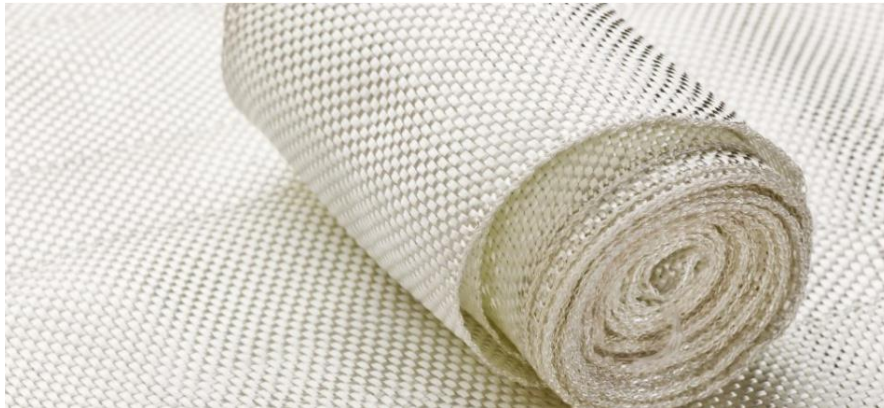
Figura 2. Fibra de vidrio (Servei Estació, 2024)

Los polímeros reforzados con fibras (FRP, por sus siglas en inglés), son fibras de alta resistencia incrustadas en una matriz plástica. La fibra puede estar hecha de carbono, vidrio (Figura 2), boro, nailon y otras. Algunas de las fibras utilizadas en el rubro de la construcción han sido la fibra de vidrio, de carbono y aramid.

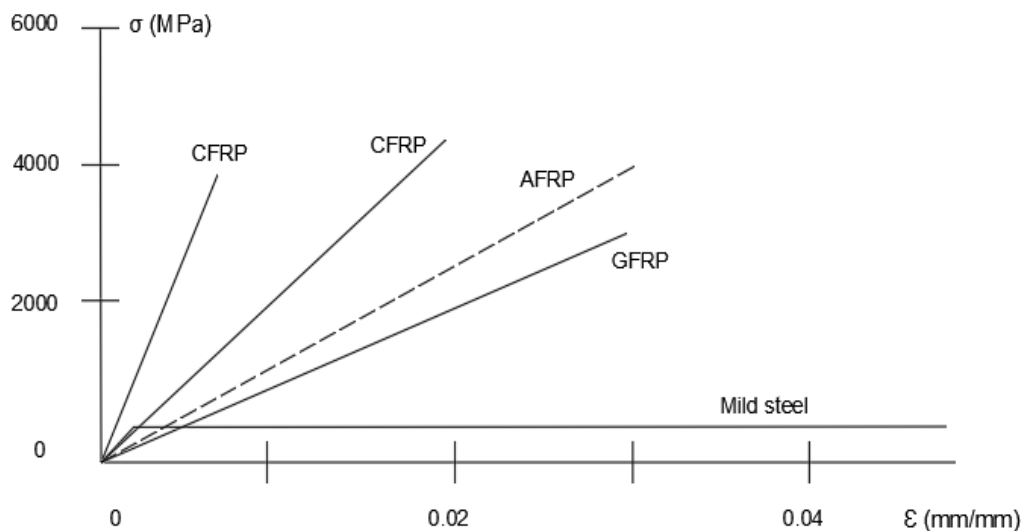
Figura 3. Diagramas de esfuerzo-deformación de materiales compuestos y el acero (Fardis, 2009)

Las fibras se encuentran constituidas de filamentos largos y continuos lo cual proporcionan una alta resistencia a la tensión en la dirección longitudinal y exhiben un comportamiento elástico lineal hasta el punto de falla. En la Figura 3 se muestran las curvas esfuerzo – deformación de diferentes materiales compuestos y se compara con la del acero.

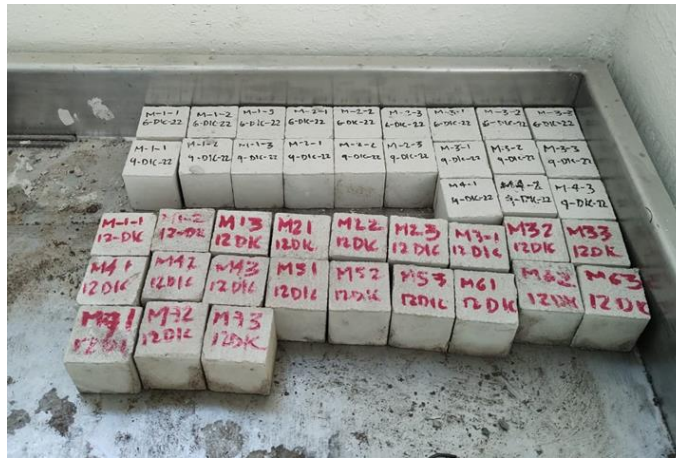
Figura 5. Muestras de mortero

La elaboración de muestras de mortero, así como la determinación de la resistencia a compresión (f_j) se llevó a cabo dando seguimiento al procedimiento establecido por la Norma NMX-C-061-ONNCCE-2015. Por cada una de las 14 mezclas de mortero elaboradas se obtuvo una muestra representativa de mortero, constituida de tres cubos con dimensiones de 50 mm por lado (Figura 5), dicho número de muestras son representativas de la cantidad de mezclas de mortero realizadas para la construcción de los muros de mampostería.

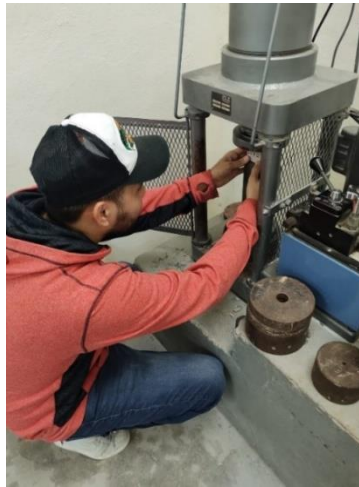
Figura 6. Prueba a compresión de cubos de mortero

En la Figura 6, se presenta el ensaye a compresión de las muestras de mortero mediante el uso de la prensa hidráulica la cual permite registrar de manera digital el proceso de carga monotónica. Como resultado general de dichos ensayos se obtuvo una resistencia de diseño del mortero $f_j' = 10.24$ MPa, por lo cual se clasifica como un mortero estructural tipo II, según la clasificación de las NTCM (2020).

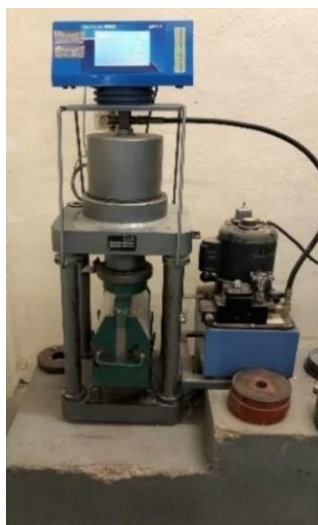
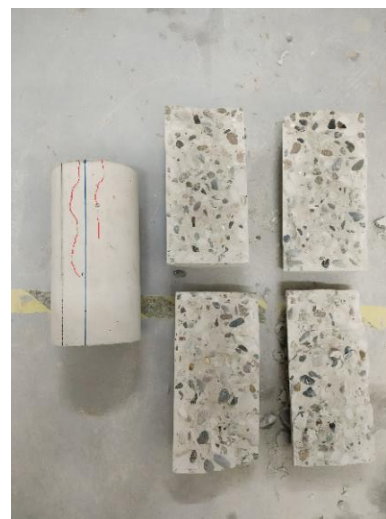
Figura 8. Resistencia a tensión del concreto. a) Ensaye, b) Modo de falla

La resistencia a tensión del concreto (f'_t) se determinó con base a lo establecido por la NMX-C-163-ONNCCE-1997. Para la realización de la prueba a compresión diametral se obtuvieron tres cilindros de concreto con 150 mm de diámetro y 300 mm de longitud. La ejecución de la prueba fue a través del uso de equipo especializado para dicha prueba y la prensa universal. Se obtuvo como resultado un valor promedio de la resistencia a tensión de concreto igual a 2.74 MPa. En la Figura 8 se muestran la ejecución de dicha prueba y el modo de falla de los cilindros.

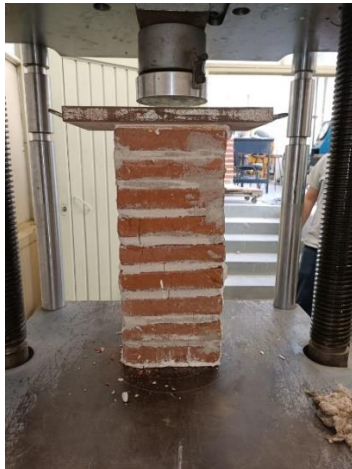
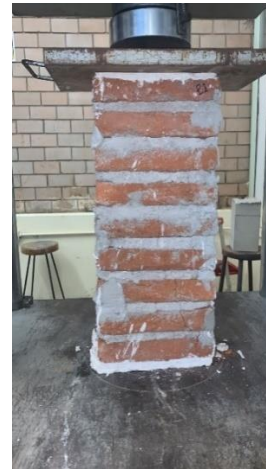
Figura 9. Resistencia a compresión de pilas a) Ensaye, b) Modo de falla

La resistencia a compresión de la mampostería (f_m) se obtuvo mediante el ensaye de pilas a compresión conforme lo establecido por la Norma mexicana NMX-464-ONNCCE-2010. Se ensayaron tres pilas elaboradas con el mismo tipo de mortero y piezas utilizado durante la construcción de los especímenes principales. Las pilas fueron hechas con nueve piezas sobrepuestas unidas con mortero (Figura 9). La relación altura/espesor de las pilas fue de 4.38. Para la distribución de la carga sobre las pilas se utilizó yeso como material de cabeceo. Los resultados de los ensayes a compresión de pilas se presentan en la Tabla 4.

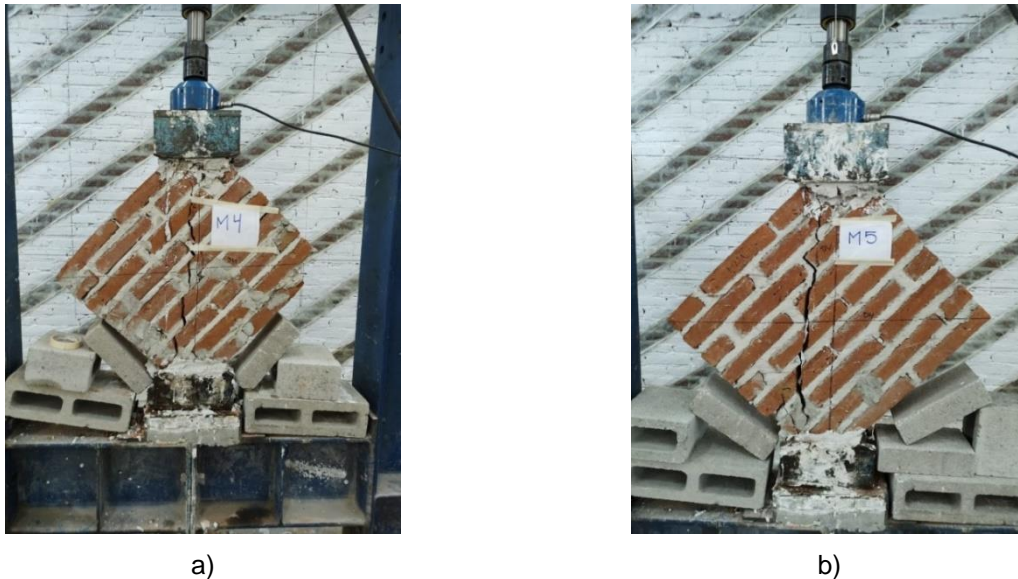
Figura 10. Resistencia a compresión diagonal en muretes a) Ensaye, b) Modo de falla

La obtención de la resistencia a compresión diagonal (v_m) de muretes se realizó por medio del procedimiento descrito en la norma NMX-464-ONNCCE-2010. Se ensayó una muestra constituida de 5 muretes, los cuales se conformaron de 9 hiladas formadas de dos y media piezas, y juntas de mortero de 15 mm de espesor. Consecuentemente, los muretes tuvieron dimensiones globales promedio de 575 mm de altura y 615 mm de longitud (Figura 10). En la Tabla 4 se muestran los resultados de los ensayos a compresión diagonal de los muretes.

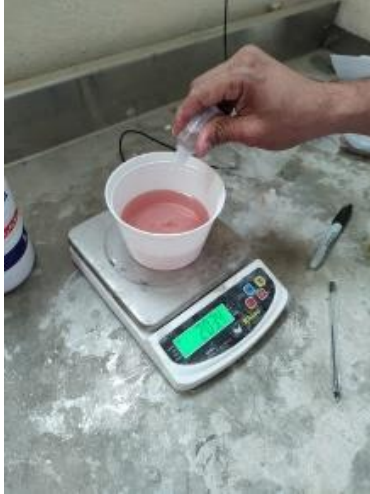
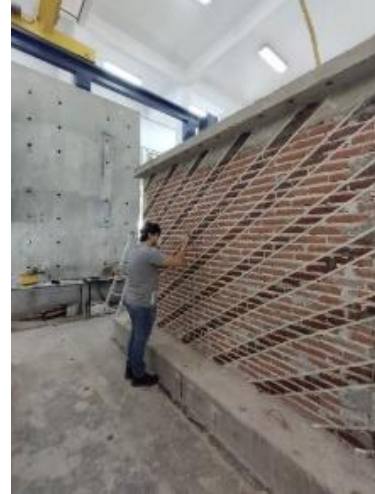
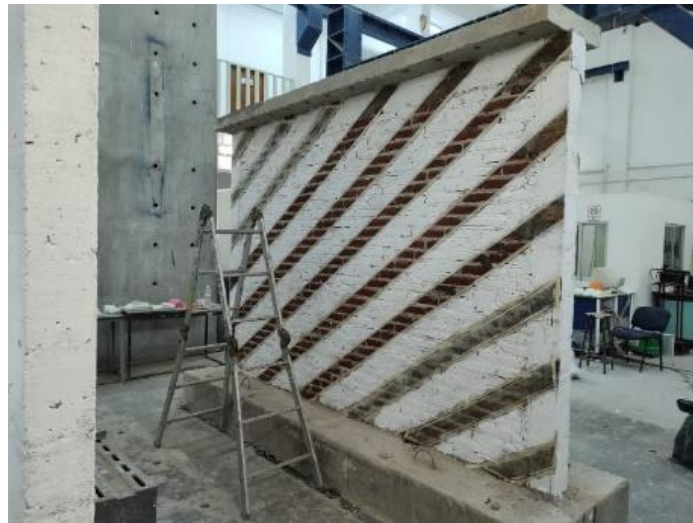
Figura 12. Colocación del refuerzo GFRP. a) Mezcla de resina y catalizador, b) aplicación de primer mano de resina, c) pegado de fibra de vidrio

El agente de refuerzo utilizado en este estudio fue fibra de vidrio, la cual se encuentra conformada por filamentos de tamaño pequeño y entrelazado en direcciones ortogonales. Debido a su apariencia, este tipo de fibra es comúnmente identificada en el mercado con el nombre de “fibra en petatillo”. De acuerdo con el proveedor, el peso por metro cuadrado de fibra es 8.44 N. Como material matriz, se usó resina poliéster PP 70-60 insaturada, ortoftálica de reactividad media preacelerada, cuyas aplicaciones son en fabricación y/o reparación de varios artículos de plástico reforzado con fibra de vidrio utilizando los procesos de moldeo manual. Para su endurecimiento de la resina poliéster, se requiere de un catalizador. La proporción utilizada de resina/catalizador fue la recomendada por el proveedor, consistente de 0.205 N de catalizador por cada 9.81 N de resina (Figura 12a).

El procedimiento de colocación del material compuesto (GFRP) consistió en los siguientes pasos. Primero: se identificó y delimitó el área donde se aplicó la fibra; para delimitar el área se utilizó cinta tipo masking tape. Segundo: se cortó la fibra de vidrio para lograr tiras de igual tamaño que las zonas previamente delimitadas. Tercero: Con ayuda de un cepillo y brocha, se limpió la zona donde se aplicó el producto sin realizar ninguna alteración de la superficie como relleno de huecos y/o afine de salientes del mortero o irregularidades del tabique. Cuarto: se aplicó una primera mano de resina poliéster con la finalidad de poder cerrar los poros de la superficie de trabajo; dicha aplicación se dejó reposar por un periodo de 24 h (Figura 12b). Quinto: se aplicó una segunda mano abundante de resina, dejado secar por unos minutos hasta tener una textura pegajosa. Sexto: con la superficie aún pegajosa, se pegaron las tiras de GFRP y se aplicó una tercera capa de resina de manera que la fibra se impregne y quede adherida a la superficie (Figura 12c). El refuerzo se colocó una vez que se tuvieron todas las tiras recortadas, con el objetivo de hacer más rápida la aplicación de resina y evitar su endurecimiento. Séptimo: finalmente, se pintó de blanco en la zona del muro donde no tuvo refuerzo con el propósito de identificar eficientemente las grietas durante el ensaye.

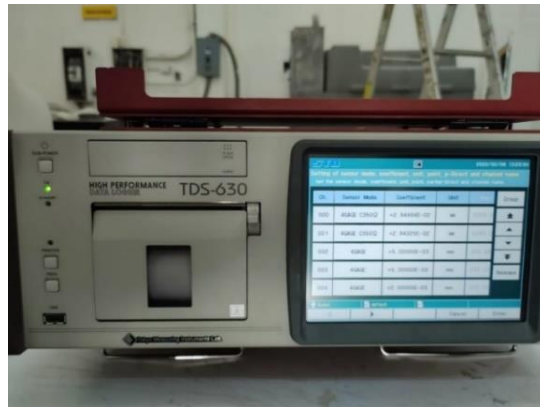
Figura 14. Equipo de registro de datos TDS-630

La carga lateral fue medida por medio de celdas de carga conectadas al sistema de datos modelo TDS-630 de la marca Tokio Sokki Kenkyujo Co (Figura 14). La carga vertical se midió a través de un manómetro previamente calibrado con las mismas celdas.

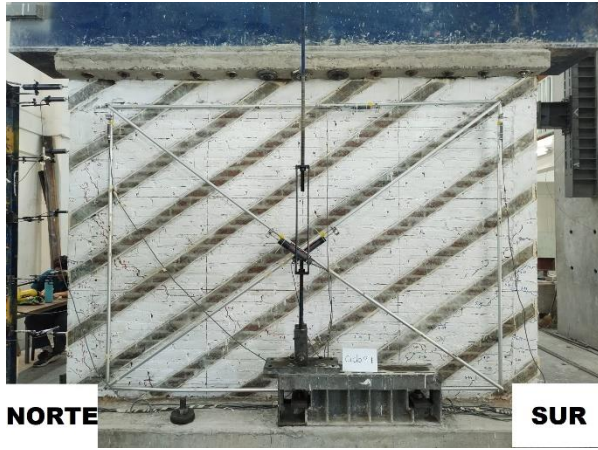
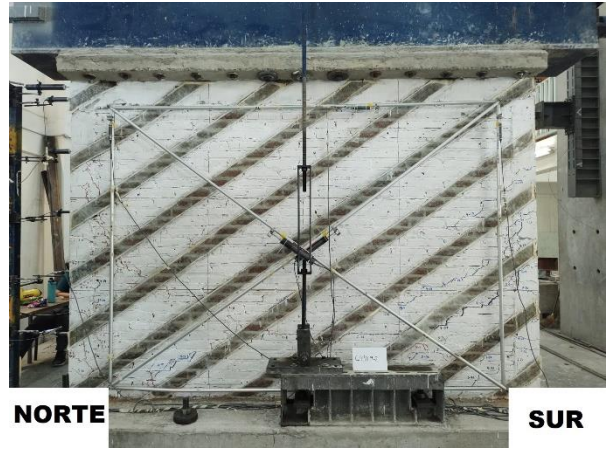
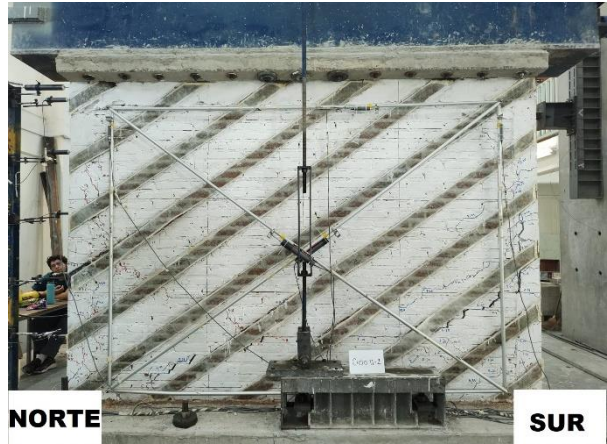
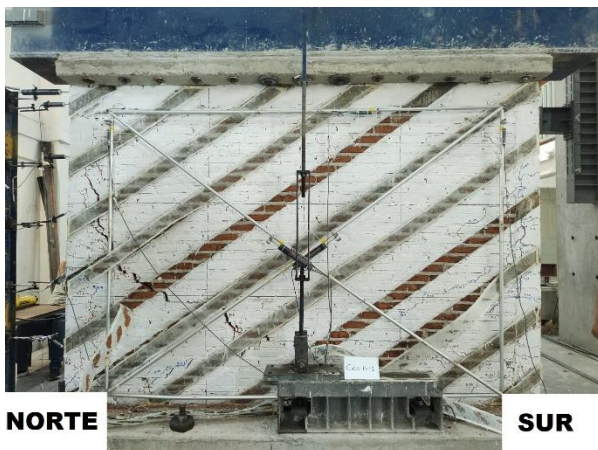
Figura 19. Evolución del agrietamiento del espécimen MCT-SR

Para el espécimen con refuerzo a base de GFRP (MCT-FV30), la evolución del agrietamiento se muestra en la Figura 19 y en la Figura 20 se presenta la curva histerética de dicho muro. En el caso de este espécimen, el primer agrietamiento ocurrió en el ciclo 5, a una carga lateral de 79.59 kN y a una distorsión de 0.00051. Este agrietamiento consistió en un conjunto de tres pequeñas grietas inclinadas ubicadas en la esquina inferior norte del muro. Cuando la carga lateral cambió de sentido, aún en el ciclo 5, apareció otra grieta inclinada bien definida en la equina inferior sur del muro, a una carga $V = -93.99$ kN y a una distorsión $\gamma = -0.00062$. Las primeras grietas por flexión aparecieron también en el ciclo 5 en la parte inferior de los castillos, según el sentido de la carga. Dichas grietas aparecieron junto con las primeras grietas inclinadas, a distorsiones de 0.00051 y -0.00061. El agrietamiento por flexión en el muro MCT-FV30 apareció para una distorsión menor que en el muro MCT-SR. Este resultado se atribuye a que el refuerzo redujo la deformación por cortante en el muro, impidiendo que el agrietamiento inclinado se desarrolle, por lo que la deformación del sistema se logró a través de grietas por flexión. En el ciclo 6 no aparecieron nuevas grietas diagonales ni por flexión. En el ciclo 7, en el cual se alcanzó una carga $V = 149.12$ kN y una distorsión $\gamma = 0.002$, nuevas grietas por flexión aparecieron en la altura central de los castillos y las grietas diagonales se extendieron hacia la zona central del muro. En el ciclo 8 apareció agrietamiento diagonal menor. En el ciclo 9, para una carga lateral $V = 165.16$ kN y una

distorsión $\gamma = 0.004$, apareció una grieta diagonal bien definida, la cual se prolongó desde la parte superior del castillo norte a la parte inferior del castillo sur. En el mismo ciclo, cuando la carga lateral cambió de sentido, agrietamiento diagonal bien definido apareció en la dirección opuesta. En el ciclo 10, el ancho de las grietas formadas en el ciclo previo incrementó. En el ciclo 11 se alcanzó la máxima carga lateral de 169.67 kN, a una distorsión de 0.0058. En este ciclo ocurrió el desprendimiento de una tira de GFRP por cada lado del muro y el agrietamiento diagonal penetró la parte inferior de los castillos, con lo cual se definió claramente la trayectoria de falla del muro. En el ciclo 13 se desprendieron otras tres tiras de GFRP por cada lado del muro, el ancho de las grietas diagonales principales incrementó considerablemente y los castillos fallaron por cizallamiento en la parte inferior. Se registró que la mayor carga lateral alcanzada en este ciclo fue 119.05 kN (a una distorsión $\gamma = 0.008$), la cual representa el 70.2% de la carga máxima aplicada. Por lo tanto, se consideró que el espécimen había fallado para este nivel de deformación y se detuvo el ensaye después de aplicar el siguiente ciclo de repetición (ciclo 14).

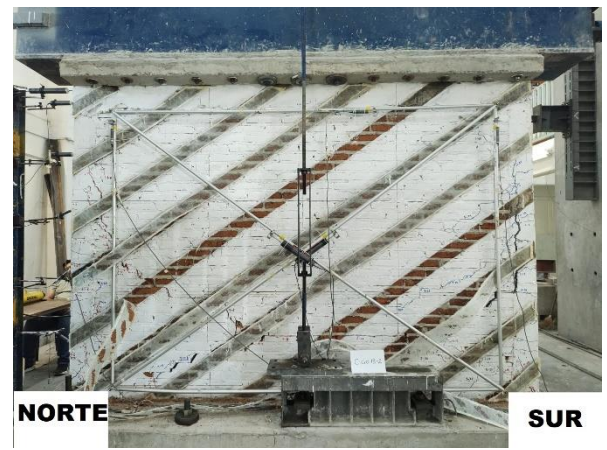
$\gamma = 0.008$

$\gamma = -0.008$

d) Agrietamiento del espécimen MCT-FV30 en el ciclo 13

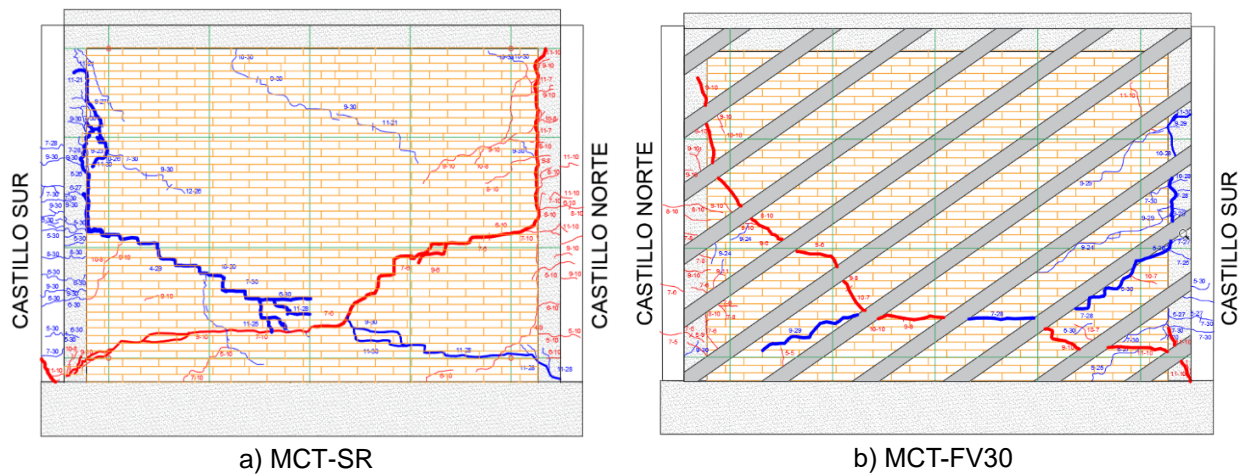
Figura 21. Patrón final de agrietamiento en los especímenes

En la Figura 21 se presenta una comparación entre los patrones finales de agrietamiento de los especímenes. Se observa que las grietas principales siguen una trayectoria de falla muy parecida. Además, no se observa un agrietamiento mayormente distribuido en el muro con refuerzo (MCT-FV30), como ocurrió en ensayos previos de muros de block (Corrales, 2013) y como es generalmente aceptado para el caso de muros con refuerzo horizontal (García, 2023). Estos resultados concuerdan con el hecho de que el aumento de la carga lateral máxima fue poco significativo. Sin embargo, el ancho de las grietas fue menor, con lo que el muro MCT-FV30 conservó su resistencia para una mayor distorsión.

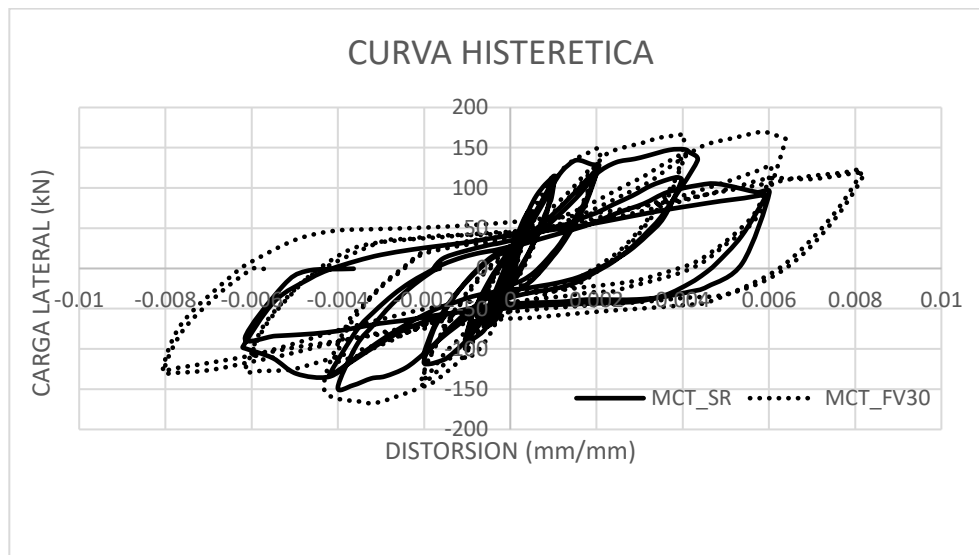
Figura 22. Comparación de las curvas histeréticas

La comparación de las curvas histeréticas de los especímenes MCT-SR y MCT-FV30 se presenta en la Figura 22. En general, se observa que el espécimen con refuerzo (MCT-FV30) alcanzó una carga lateral mayor que el espécimen sin refuerzo (MCT-SR) en cada ciclo; el muro MCT-FV30 se pudo alcanzar una mayor deformación, la capacidad de disipar energía del muro MCT-FV30 fue mayor en comparación al muro MCT-SR y esta puede ser observada en el incremento de área dentro de la curva. También se observa una mayor repetibilidad de los ciclos, es decir que, en cada incremento de distorsión, el ciclo de repetición se aproximó mejor al ciclo principal. Este resultado es consistente con el hecho de que, en el muro reforzado, el agrietamiento prácticamente no aumentó en los ciclos de repetición; mientras que en el muro sin refuerzo nuevas grietas aparecían en los ciclos de repetición. Además, se observa una mayor estabilidad en la curva del espécimen MCT-FV30, juzgando porque los lazos que compone la curva son mejor definidos. En el espécimen con refuerzo se aplicó un mayor número de ciclos (14 ciclos), lo cual es consistente con la mayor deformación que alcanzó. En el muro sin refuerzo se aplicaron 12 ciclos.

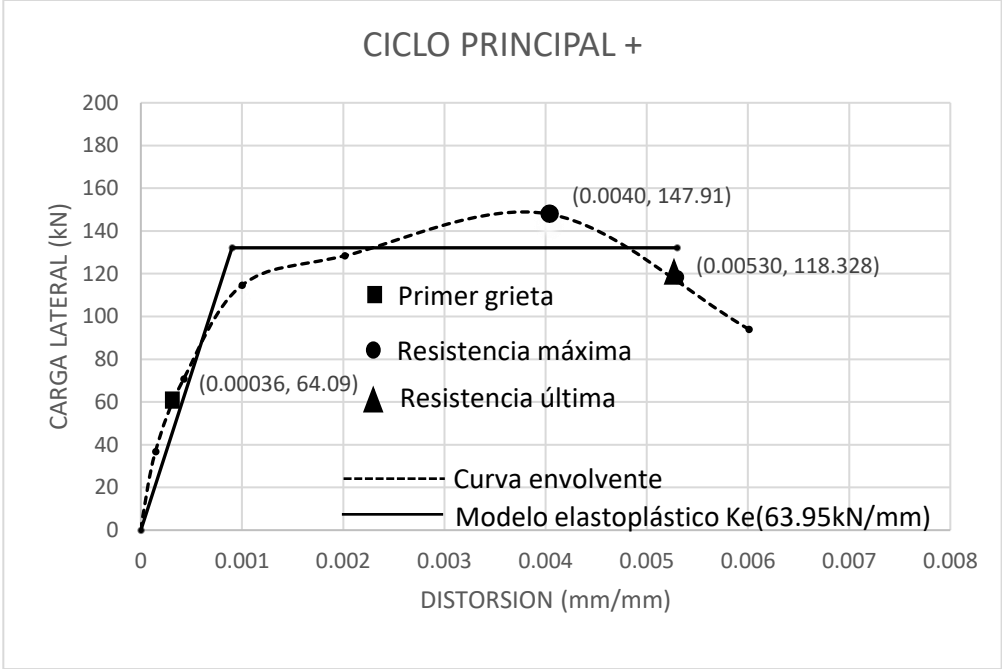
Figura 23. Curva envolvente del muro sin refuerzo (MCT-SR)

En las Figuras 23 y 24 se muestran las curvas envolventes de los especímenes sin refuerzo (MCT-SR) y con refuerzo (MCT-FV30), respectivamente. Dichas curvas se formaron uniendo los puntos máximos positivos de los ciclos principales de la curva histerética. Para cada curva envolvente se indican los puntos críticos: Primer agrietamiento (γ_{cr} , V_{cr}), resistencia máxima (γ_{max} , V_{max}), resistencia última (γ_u , V_u).

La presencia de la primera grieta se registró de manera visual, la resistencia máxima se identificó como el punto más alto en la curva histerética y la resistencia última se asocia a la falla del muro. En ambos muros, se consideró que la falla se alcanzó al producirse una caída de la resistencia lateral del muro del 20% respecto a la resistencia máxima, como lo establecen las NTCM (2020). Se debe mencionar, sin embargo, que ninguno de los especímenes sufrió daños que comprometieran su estabilidad para este nivel de deformación.

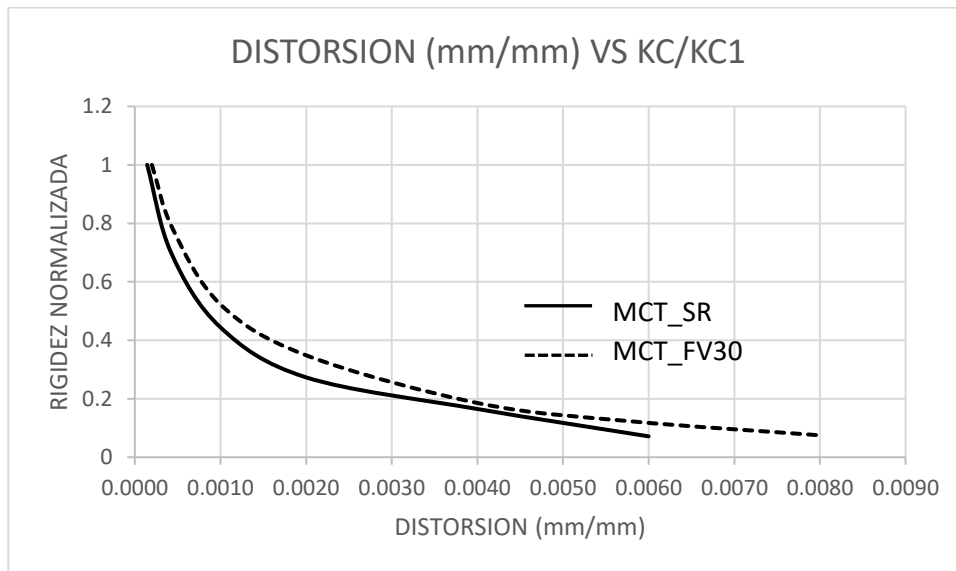
Figura 25. Curva de rigidez normalizada – distorsión

Para el estudio de la degradación de la rigidez lateral de los muros se utilizó el concepto de rigidez normalizada de ciclo (K_N). La rigidez normalizada se define como el cociente entre la rigidez lateral en un determinado ciclo (K_c) y la rigidez lateral correspondiente al primer ciclo (K_{c1}). La rigidez lateral de ciclo (K_c) es igual a la pendiente de la línea recta que une el punto máximo positivo y negativo de un determinado ciclo.

distorsión que se alcanzó en un determinado ciclo. Las curvas $K_N - \gamma_c$ presentan la forma típica registrada en la literatura para muros de mampostería, caracterizada porque en los primeros ciclos se presenta la mayor degradación de rigidez y conforme las distorsiones aumentan la degradación disminuye. En consecuencia, la pendiente de la curva disminuye considerablemente para cierto nivel de deformación. En general, se observa en la Figura 25 que el refuerzo de GFRP ayudó ligeramente a disminuir la degradación de la rigidez, a juzgar por que la curva del muro MCT-FV50 queda ligeramente por encima de la del muro sin refuerzo (MCT-SR), por lo que se requiere una mayor distorsión en el muro reforzado para obtener el mismo grado de degradación en ambos especímenes.

En la Tabla 7 se presentan los valores de la rigidez normalizada (K_N) y del porcentaje de reducción para diferentes niveles de distorsión. En promedio, comparando para diferentes niveles de distorsión, la rigidez normalizada del muro con refuerzo fue 1.28 veces mayor que el muro sin refuerzo, lo cual indica que tuvo una menor degradación de la rigidez lateral. Comparando el valor de K_N para ciclos específicos, se obtuvo que para el ciclo 3 el muro MCT-FV30 degradó 12% menos rigidez lateral, mientras que para el ciclo 11 ($\gamma = 0.006$) degradó 72% menos. Para alcanzar el mismo nivel de degradación del 93%, se requirió una mayor deformación en el muro reforzado. Es decir, para una degradación de la rigidez del 93%, el muro MCT-SR alcanzó una distorsión de 0.006, mientras que en el MCT-FV30 la distorsión fue 0.008.

- El refuerzo de GFRP no tuvo un efecto en la rigidez lateral inicial de los muros. Sin embargo, el muro con refuerzo tuvo una degradación de la rigidez más lenta que el muro sin refuerzo. Para alcanzar la misma degradación del 93%, se requirió deformar al muro no reforzado a una distorsión $\gamma = 0.006$, mientras que al muro con refuerzo a $\gamma = 0.008$.

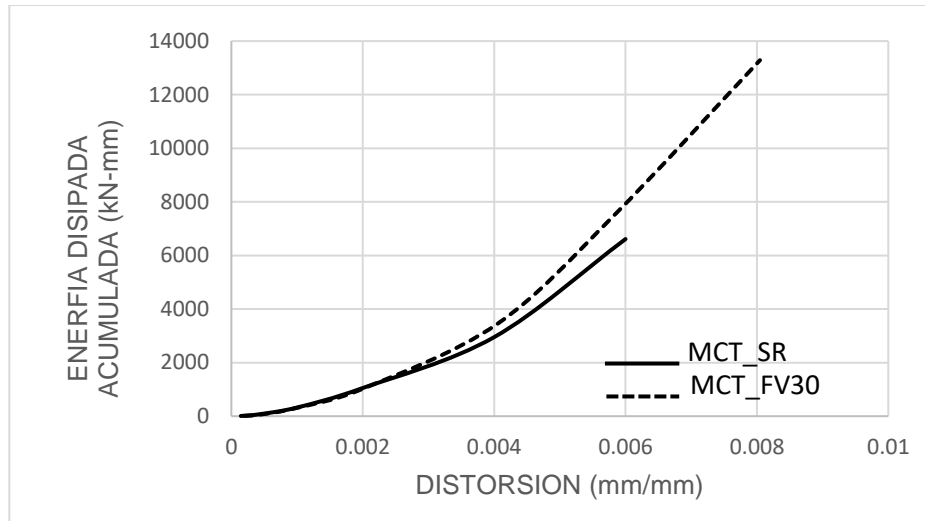
Figura 26. Curvas de energía disipada acumulada – distorsión

En la Figura 27 se presenta la evolución de la energía disipada acumulada conforme a las distorsiones desarrolladas por los especímenes durante sus ensayos. Se observa que para una distorsión $\gamma = 0.002$ (ciclo 7) los muros disiparon prácticamente la misma cantidad de energía. Fue hasta distorsiones $\gamma = 0.004$ (ciclo 9) y $\gamma = 0.004$ (ciclo 11) que se observa en la curva $E_{da} - \gamma$ una ligera diferencia en la disipación de energía de los especímenes. Sin embargo, como el muro MCT-FV30 alcanzó una mayor distorsión disipó una cantidad de energía significativamente mayor.

En la Tabla 9 se muestran los valores de energía disipada acumulada para los ciclos impares, los cuales corresponden a incrementos en la deformación de los especímenes. Como se identificó en la Figura 27, las E_{da} por los muros a una distorsión de 0.002 fueron prácticamente iguales (la E_{da} por el muro MCT-FV30 fue 0.98 veces la del MCT-SR). Para una distorsión de 0.006, el muro con refuerzo disipó 1.13 veces más energía que el muro sin refuerzo. Al comparar la energía total disipada por los especímenes, se obtiene que el muro con refuerzo disipó 2.01 veces más energía.
