ALTERACIÓN EN LA AUTENTICIDAD MATERIAL DEL TEMPLO  
RELIGIOSO: OCOTEQUILA Y CHIEPETEPEC, PATRIMONIO EDIFICADO  
DE LA REGIÓN DE LA MONTAÑA DE GUERRERO, 2021

TESIS

PARA OBTENER EL GRADO DE DOCTOR EN ARQUITECTURA Y  
URBANISMO

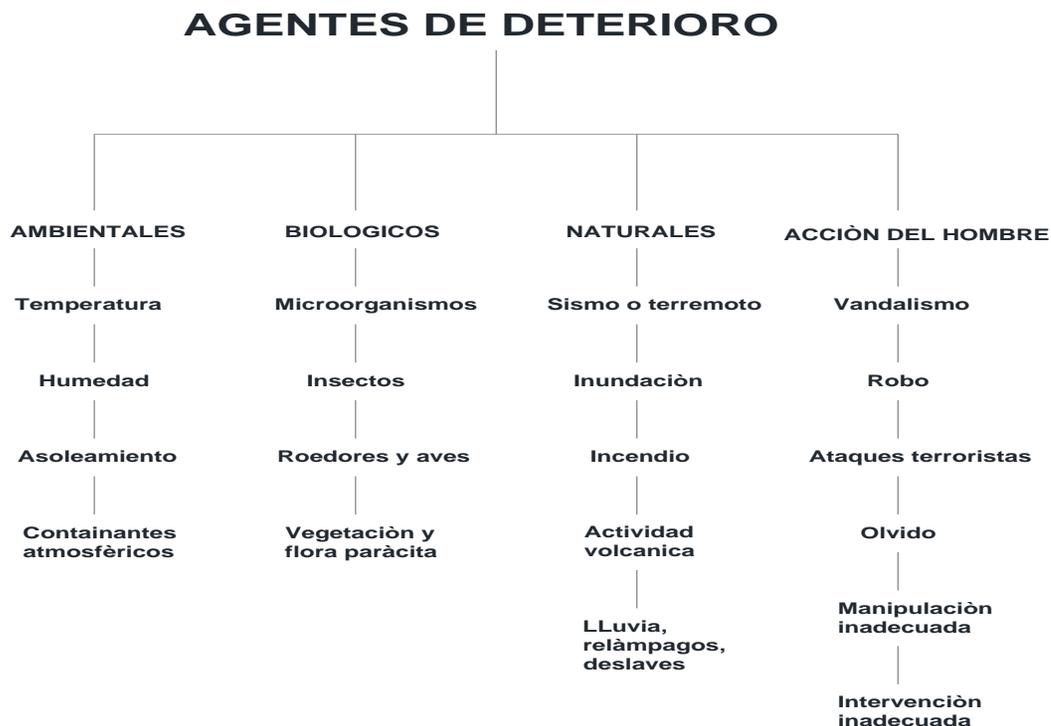
**Figura 4***Diagrama de agentes de deterioro*

[...] En algunas publicaciones podremos encontrar los agentes de deterioro clasificados como Endógenos/Exógenos, Intrínsecos/Extrínsecos, Bióticos/Abióticos (Martínez M. , 2021) (ver figura 4).

*Nota.* Diagrama recuperado de la catedra del Maestro Manuel Martínez Burgos, 2021.

El diagrama presentado explica los factores que interfieren en la alteración del monumento deteriorando, su autenticidad y su historia por acción del hombre.

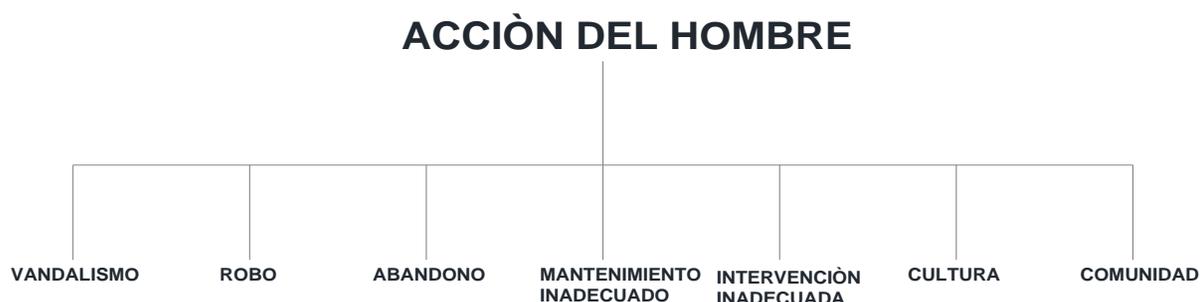
**Figura 5***Alteraciones por acción del hombre*

*Nota.* Diagrama de alteraciones por acción del hombre.

La columna de acción del hombre es la parte de interés de la presente investigación, ya que en ésta se abordan sus acciones que llevan a una alteración, de las cuales como investigador deduzco en alteraciones positivas y alteraciones negativas, así las categoriza también José Manuel Torres Carbonell (2013) menciona, “una acción constructiva produce un estrato o unidad estratigráfica positiva, mientras que la destrucción produce una superficie en sí o unidad estratigráfica negativa” (Carbonell, 2013, p. 3) depurando y señalando los factores que actúan en una zona rural tema ámbito de la presente investigación, aparte de los factores ambientales, biológicos y naturales se rescata los factores de acción del hombre.

Esta categorización propuesta por el Maestro Manuel Martínez Burgos, es una de varias que se han ido proponiendo, ya que dependiendo de lo que se busque explicar es la inducción del estudio. De esta misma forma, la definición sobre alteración del Maestro Manuel Martínez Burgos, es lo más acertado, habla de esencia que en mi forma de interpretar es un sinónimo de autenticidad de un monumento, muestra las aristas de las alteraciones de todo tipo, unifica criterios y va más allá de lo que se puede esperar, para esto destaco las alteraciones por acción del hombre (ver figura 5).

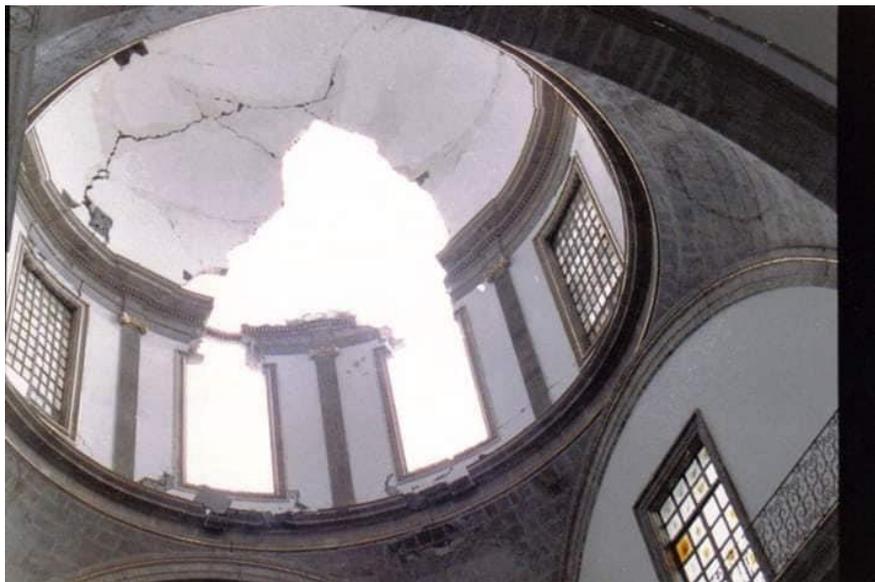
#### *Catedral de San Jerónimo*

se nombró la ciudad de Tacámbaro y su iglesia dedicada a San Jerónimo como Catedral. El 19 de septiembre de 1985 se presentó un fuerte terremoto que destruyó parte de la catedral principalmente la cúpula se afectó con el colapso de parte de ella (ver figura 6).

*Nota.* Cúpula de característica neoclásica de la catedral de San Jerónimo, imagen recuperada de la página orgullosamente tacambarenses <https://www.facebook.com/TacambaroElAlmaDeMichoacan/>, año 2021.

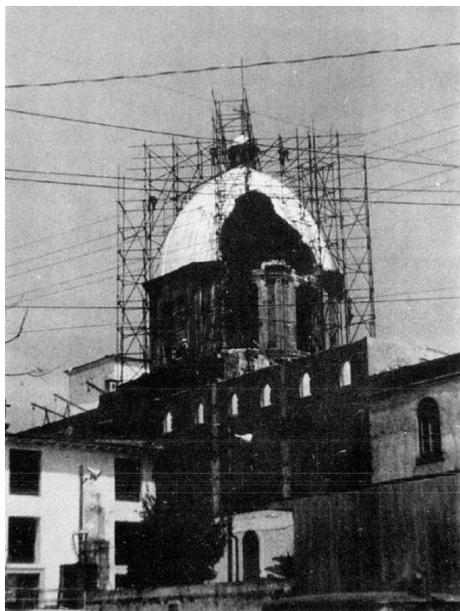
*Cúpula en proceso de intervención*

*Nota.* Intervención de cúpula para desmontaje. Fuente: Imagen recuperada del artículo la Catedral renovada de Tacámbaro apunte estético y estilístico, p.110, 2022.

La intervención realizada estuvo a cargo del Ing. Juan Cabrera Aceves, se aprovechó para poder mejorar el aspecto estético y la armonía conforma a los cánones sobre diseños de cúpulas, para esto se realizó un análisis estructural por especialistas y consensada con la población. Se busco mejorar el significado de las partes que conforman a la catedral, de esta misma forma se busca conservar detalles constructivos auténticos, así como la arquitectura religiosa auténtica del monumento (ver figura 8).

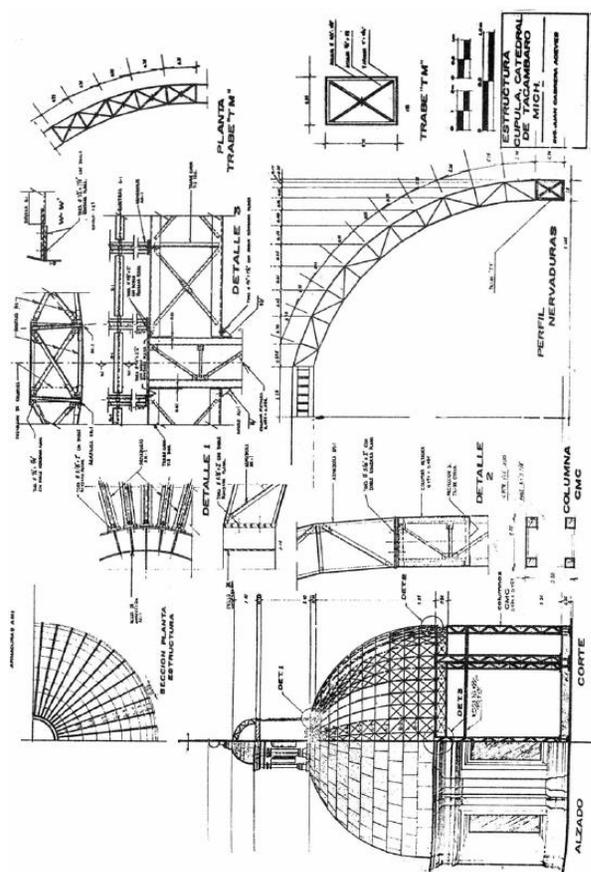
**Figura 8**  
Proyecto de restructuración de cúpula

Lámina 4. Proyecto de restructuración de la cúpula con armaduras metálicas.

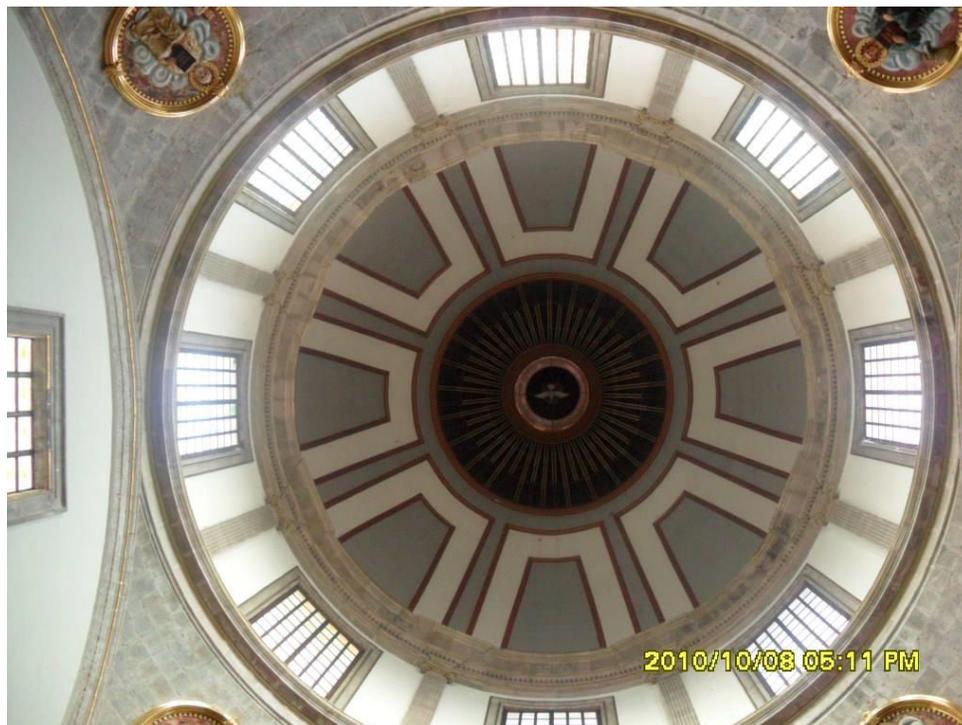
**Figura 10**  
*Interior de cúpula*

*Nota.* Vista interior de la cúpula de la Catedral de San Jerónimo, imagen recuperada del libro “Diòcesis de Tacámbaro La evangelización en la tierra Caliente Michoacana, 1920-2020”, p. 303, 2022.

Haciendo un trabajo de conciencia en la intervención la imagen de la cúpula rescata demuestra las mejoras y el aspecto que encaja en el estilo arquitectónico haciendo de esta cúpula el atractivo arquitectónico más importante de la catedral, se recuperó la cantería retirada y se suministraron materiales de hierro en la base de la cúpula haciéndola más ligera.

*Aporte al presente proyecto de investigación:* uno de los valiosos aportes es la recuperación de la cúpula reconstruida con materiales contemporáneos que enriquecen el goce y disfrute de la arquitectura del siglo XIX aunada a la arquitectura religiosa del siglo XVI, esto demuestra que las alteraciones también pueden ser positivas, al nutrir de historicidad, belleza y la nueva autenticidad del monumento religioso que se marca en el periodo de vida que tiene el monumento de las intervenciones en el paso del tiempo un punto muy importante es la participación de los feligreses en la toma de decisiones para que el resultado sea consensado y satisfactorio generando así un elemento social para la conservación de la autenticidad material del templo religioso (ver figura 10).

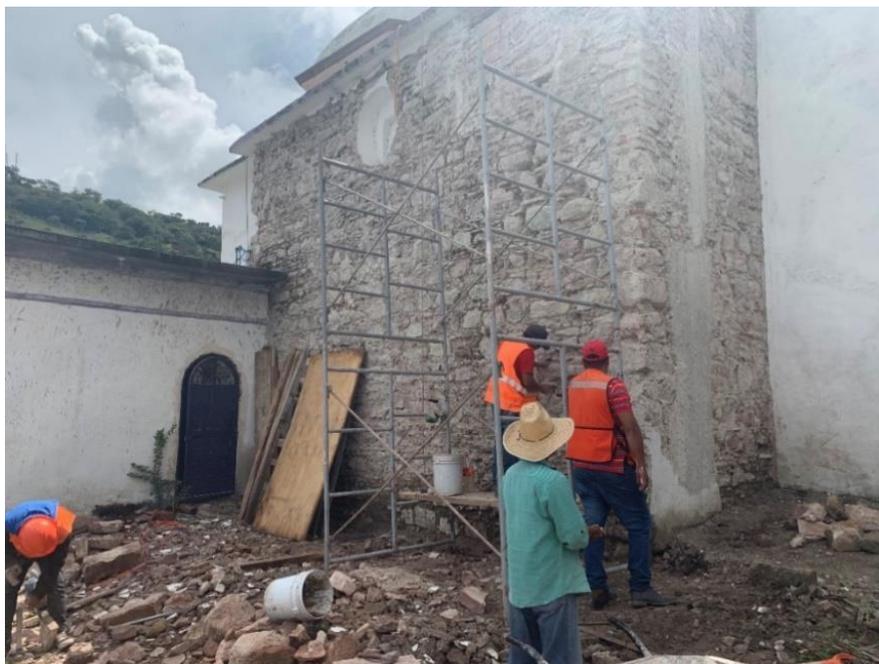
**Figura 24**  
*Sincretismo en Ocotequila*

*Nota.* Intervención de empresa en muros auténticos del templo, se observa la edificación y uso de materiales sen la edificación 2019.

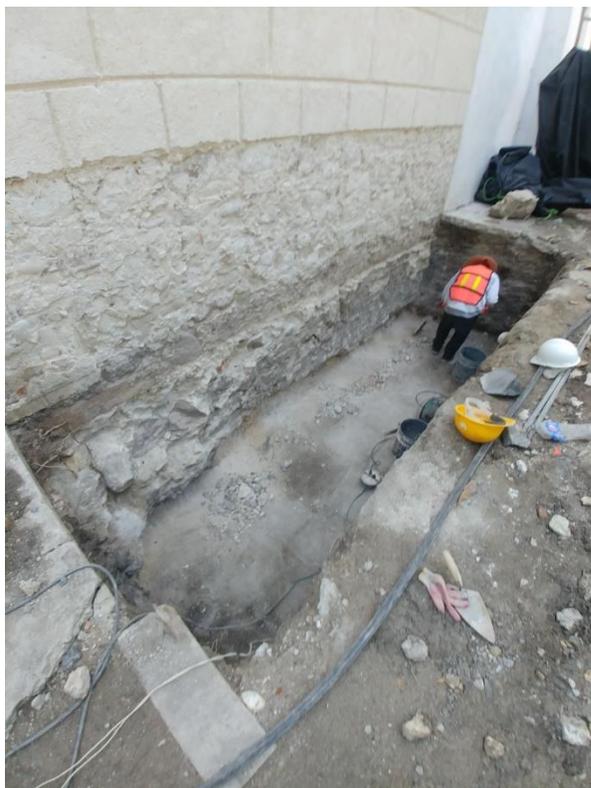
**Figura 25**  
*Templo de Santiago Apóstol*

Dentro de los métodos constructivos y tratamientos de los materiales Carlos Chanfòn Olmos en su libro Historia de la arquitectura y el urbanismo mexicano menciona, “alguna nave de iglesia como catedral, logró la distribución de cargas por medio de una plataforma de mampostería continua, denominada *piedraplèn*. En el caso de otros templos, la mayoría fueron construidos sobre cimientos corridos bajo los muros, desplantados sobre capas más resistentes” (Chanfòn, 1997, p. 270), la segunda técnica es la que se ha logrado verificar en los templos objeto de la presente investigación (ver figura 25).

*Nota.* Cimentación corrida de piedra bajo muro de carga en el templo de Xochihuehuetlan Guerrero, excavaciones por el sismo del 2017, imagen proporcionada por el Arq. José Luis López Suárez residente de obra del INAH, año 2020.

Sobre los muros de carga nuevamente hacemos mención a la descripción de Carlos Chanfòn (1997) menciona, “como apoyos continuos, los muros de carga ofrecen grandes ventajas en las zonas sísmicas del territorio de la Nueva España, la complejidad constructiva de muros de carga, son los conocidos como compuestos, cuya resistencia interna se ha aumentado con la inserción de materiales distintos, distribuidos en hiladas o verdugadas alternadas; estas inserciones ofrecen mayor amarre y producen mejor distribución de cargas” (Chanfòn, 1997, p. 272).

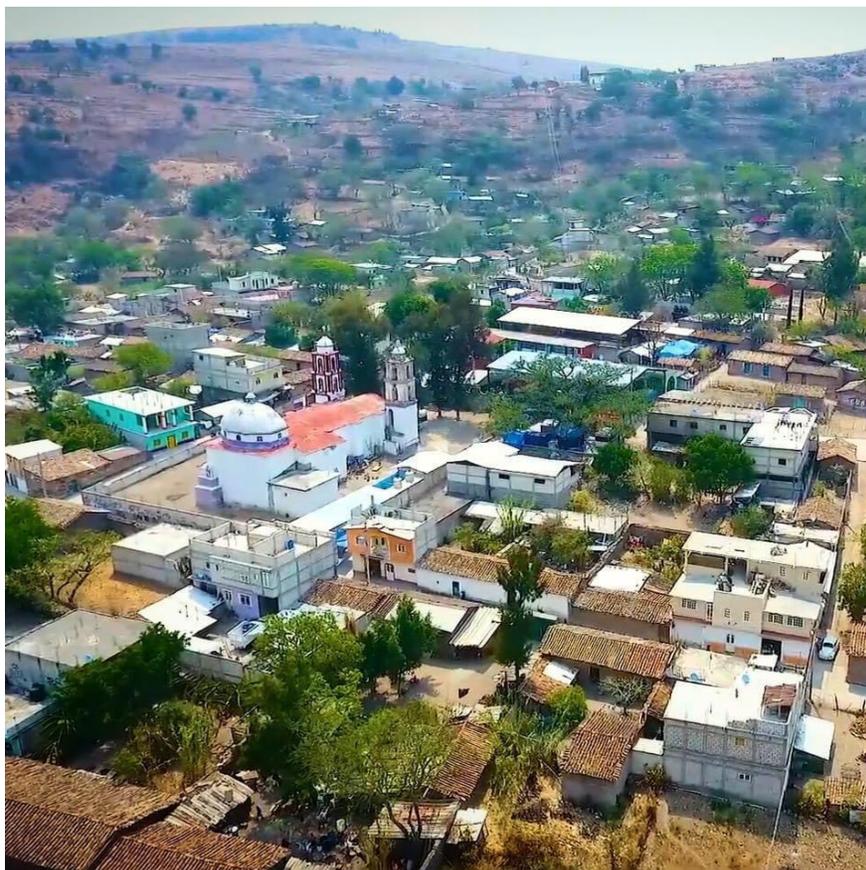
**Figura 27**  
*Templo de Ocotequila Gro.*

Los templos de cada comunidad comparten la misma tipología de templos, de la misma orden agustina y solo la diferencia es que un templo del siglo XVIII y el otro es del siglo XIX, por sus características constructivas los dos han sido alterados en su estructura, esto expone mucho sobre la alteración que se presenta en la montaña de Guerrero.

*Nota.* Templo de la Santa María de Guadalupe, Ocotequila Guerrero 2020.

Para el templo de Ocotequila las características de la forma son similares, cabe resaltar que estos dos templos se enlazan por medio de un camino real llamado así por que es un camino que, aunque ya no se usa fue muy transitado por las personas hace mucho tiempo, también se sabe que estas dos comunidades de Ocotequila y Chiepetepec mantienen una relación estrecha en sus usos y costumbres (ver figura 27).

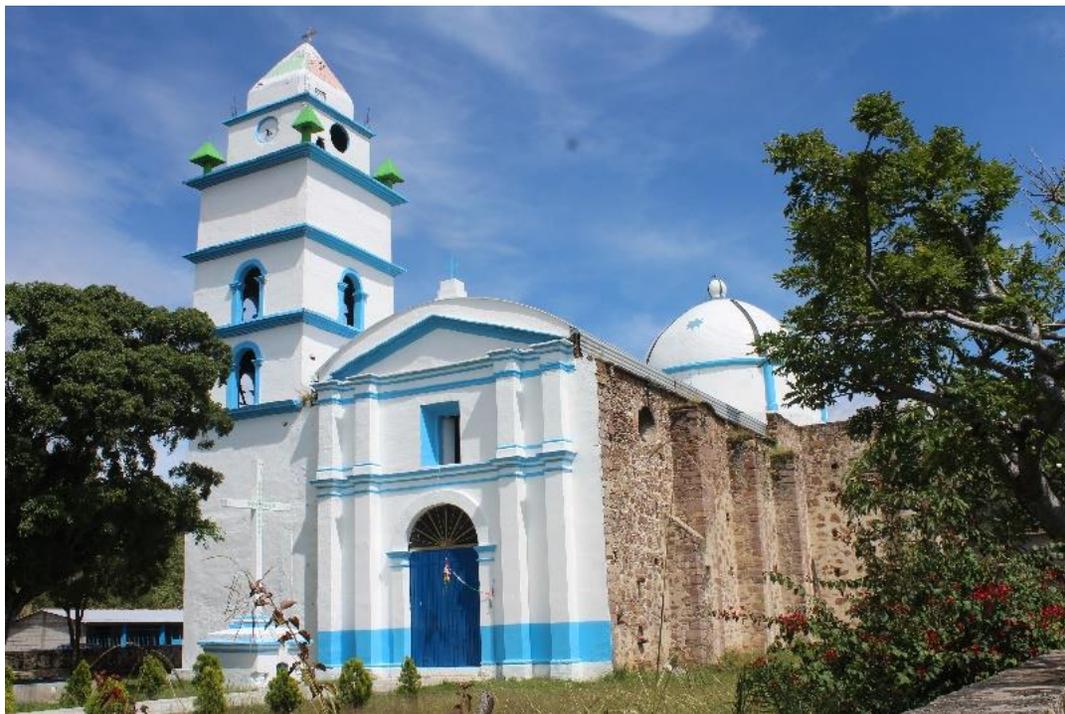
**Figura 28**  
*Templo los Tres Reyes Magos*

*Nota.* Templo de los tres Reyes Magos. Muestra su autenticidad material conservado por los habitantes 2021.

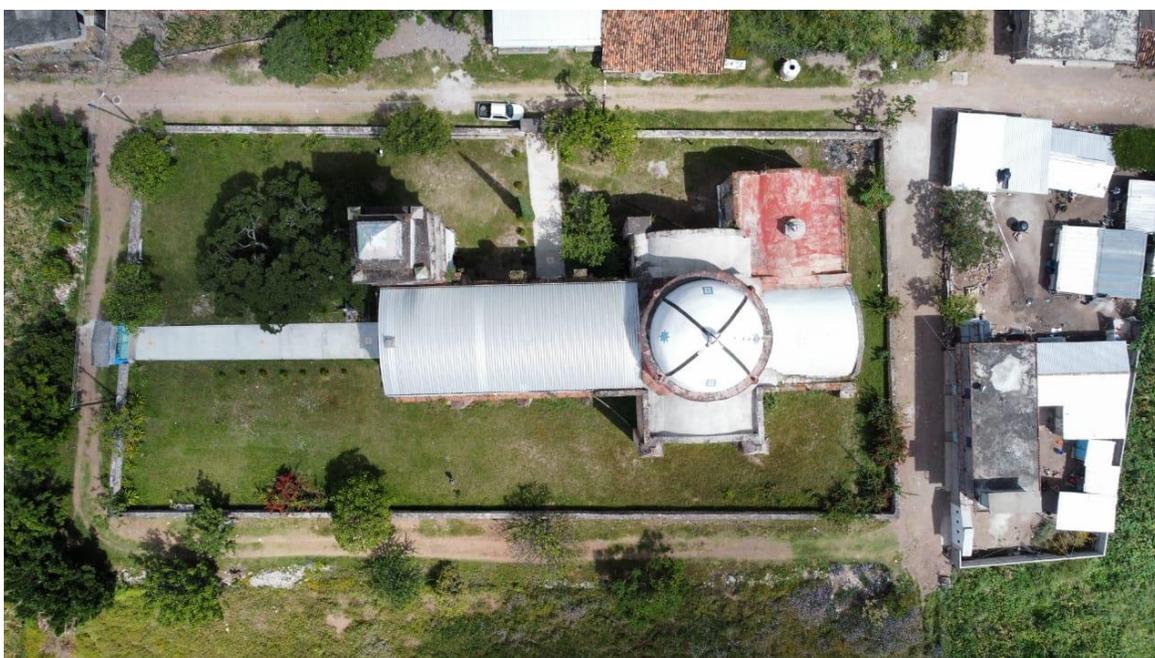
*Vista en planta del templo los Tres Reyes Magos*

*Nota.* El espacio es suficiente para los usos y costumbres de la comunidad, imagen prociónida por el Arq. José Luis López Suárez residente de obra del INAH, 2021.

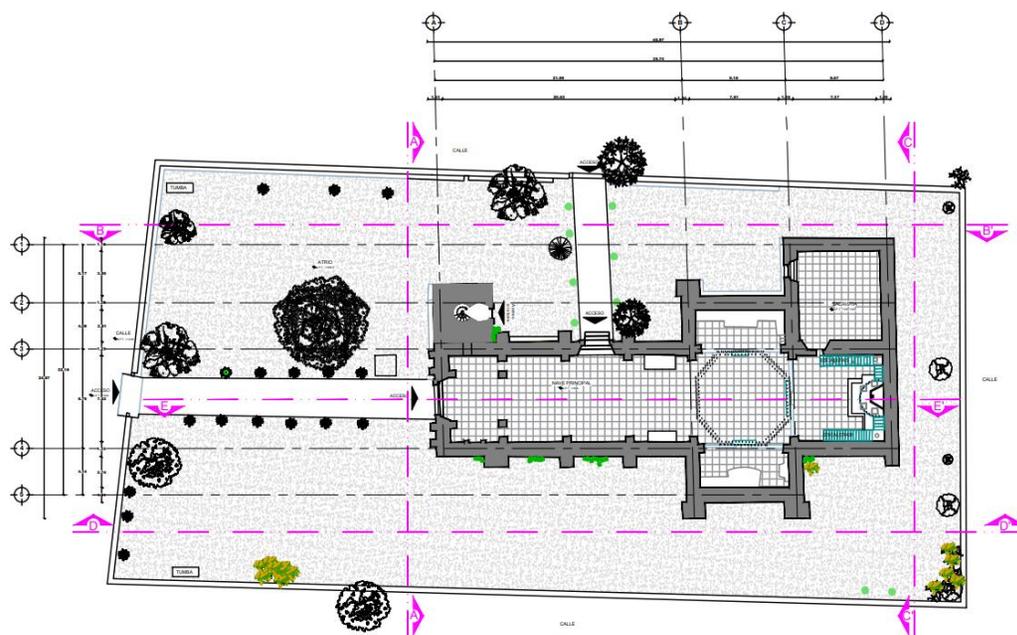
**Figura 30**  
*Planta arquitectónica del templo los Tres Reyes Magos*

*Nota.* Templo de los tres Reyes Magos en la comunidad de Zacualpan, plano elaborado por el autor, 2021.

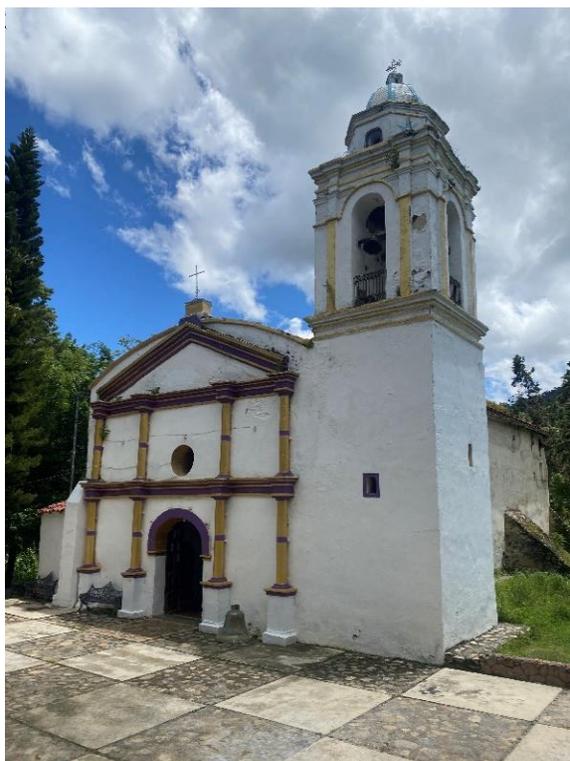
**Figura 33***Templo San Juan Bautista*

*Nota.* Templo “San Juan Bautista” en Atlamajalcingo del Monte perteneciente al Municipio de Atlamajalcingo del Monte, 2021.

En el año 2021 el templo de San Juan Bautista se visitó debido a daños en su cubierta de madera y teja, existen filtraciones e invasión de hongos y vegetación parasita, la falta de mantenimiento hace que los daños se agraven cada vez más, las personas son conscientes de lo que le pasa a su templo y buscan la forma de rescatarlo para conservarlo, por parte de los ciudadanos escuchamos opiniones de como intervenirlo, existe la buena voluntad pero persiste la falta de apoyo de las autoridades, para este templo se presentó un proyecto de intervención con el seguimiento de INAH Guerrero.

Los factores que son visibles en la estructura del monumento se pueden identificar los biológicos, la vegetación creciendo en la estructura del monumento, la exfoliación de hongos por humedad, la contaminación del material por pesticidas que son utilizados en la siembra de maíz, frijol, calabaza y otras hortalizas que son de consumo de la población que por las corrientes de aire se expanden. Así, mismo los factores medioambientales para el clima que se reside en la montaña de Guerrero son los que afectan de forma directa, la falta de mantenimiento en cubiertas y humedades en muros es lo más común en los templos (ver figura 33,34).

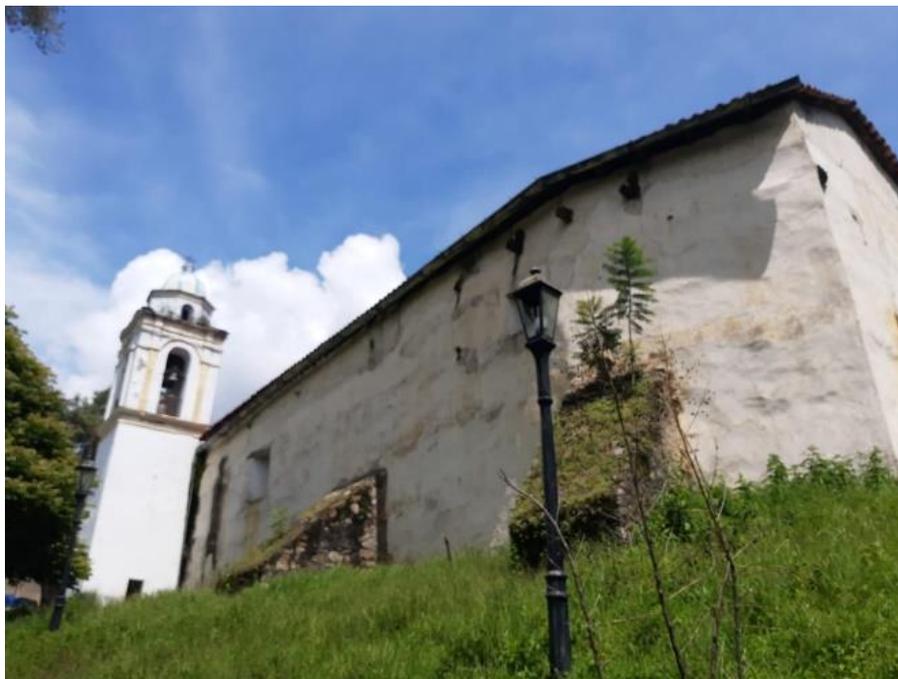
**Figura 34**  
*Templo San Juan Bautista*

*Nota.* Deterioro por humedad en muros en el Templo “San Juan Bautista” en Atlamahalingo del Monte perteneciente al Municipio de Atlamahalingo del Monte, 2021

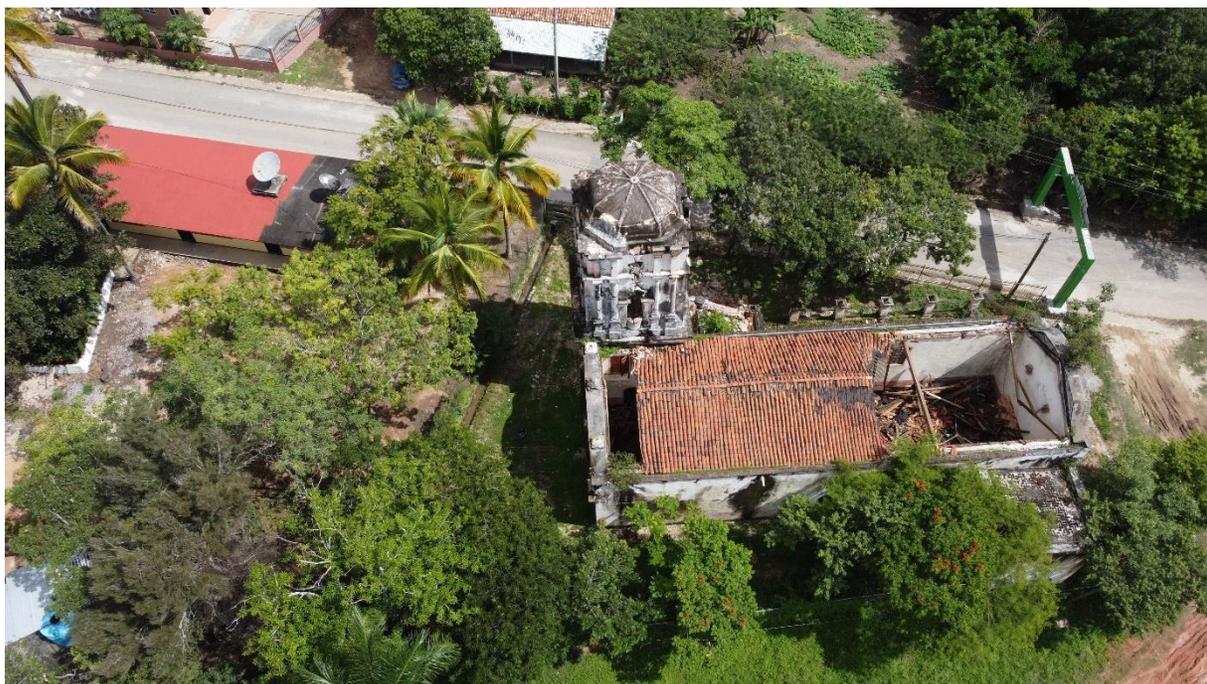
**Figura 35**  
*Templo de la comunidad de la Providencia*

Nota: Colapso de la cubierta en el templo de la Providencia, imagen proporcionada por el Arq. José Luis López Suárez residente de obra del INAH, 2021.

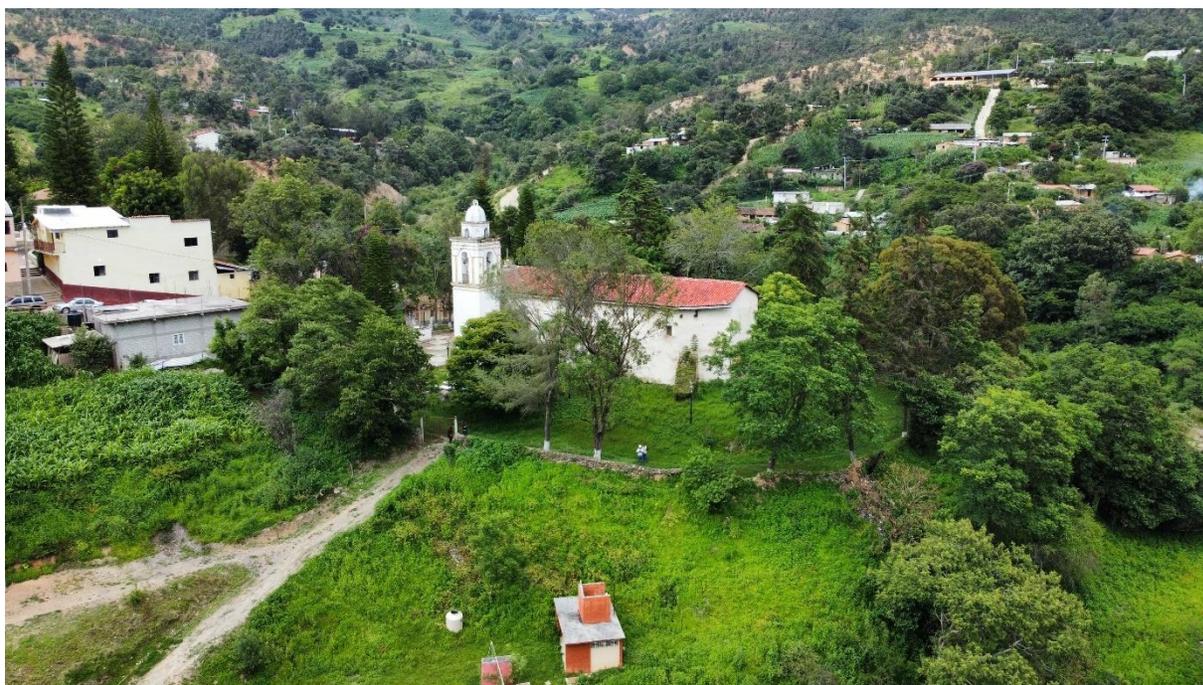
*Entorno natural del templo San Juan Bautista*

*Nota.* La naturaleza demuestra que la invasión provocada por el hombre repercute en sus edificaciones ya que la naturaleza recupera lo que por derecho le pertenece, 2021.

Para el caso de la invasión de la naturaleza dependiendo la ubicación del templo genera alteración por factores medioambientales (ver figura 36).

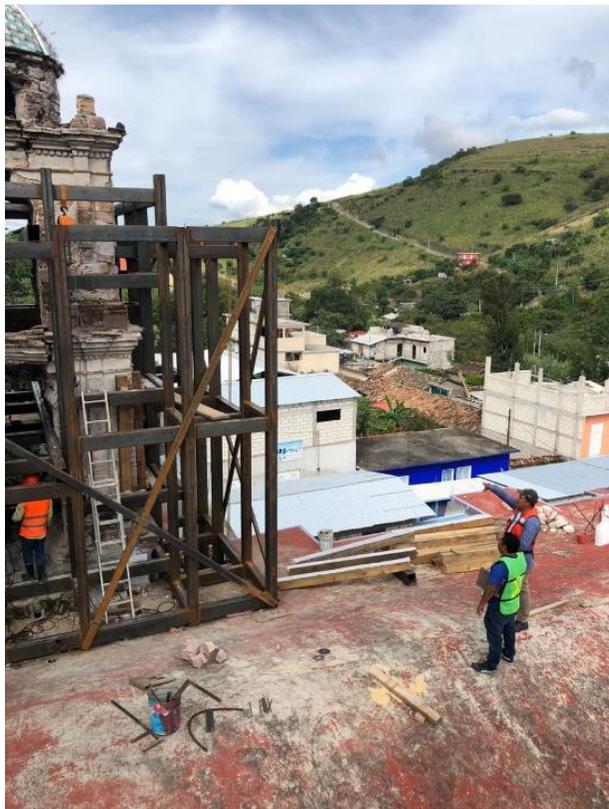
*Nota.* Visita al templo en el año 2019, vista a la restauración de la torre auténtica.

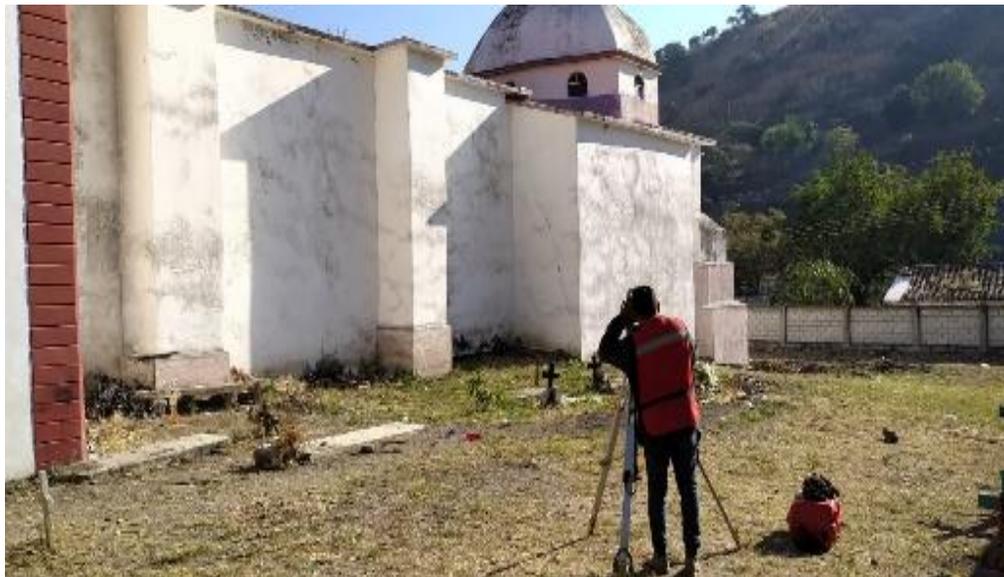
*Nota.* Etapa de medición y revisión de la geometría del templo en Ocotequila Guerrero 2019.

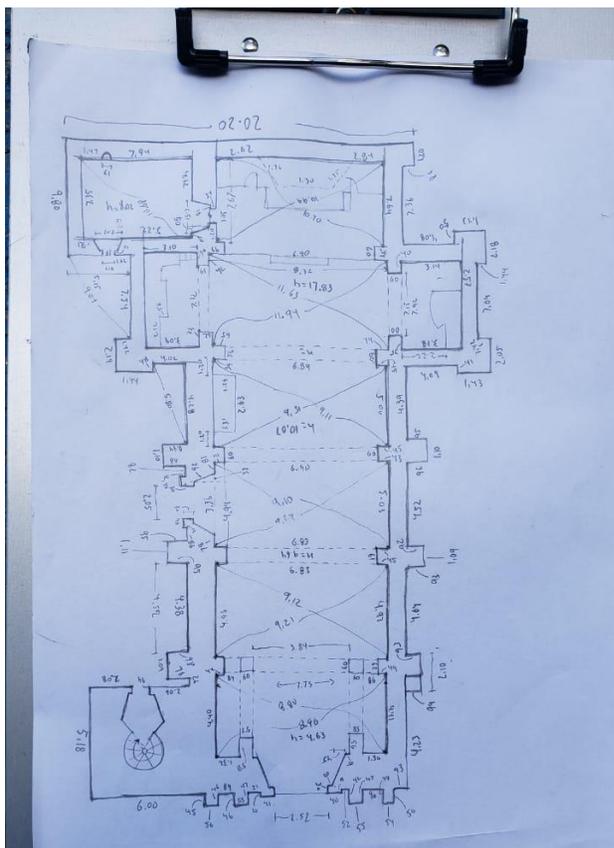
*Nota.* Captura de geometría en campo, detección de alteraciones del templo de forma general, visita de campo.

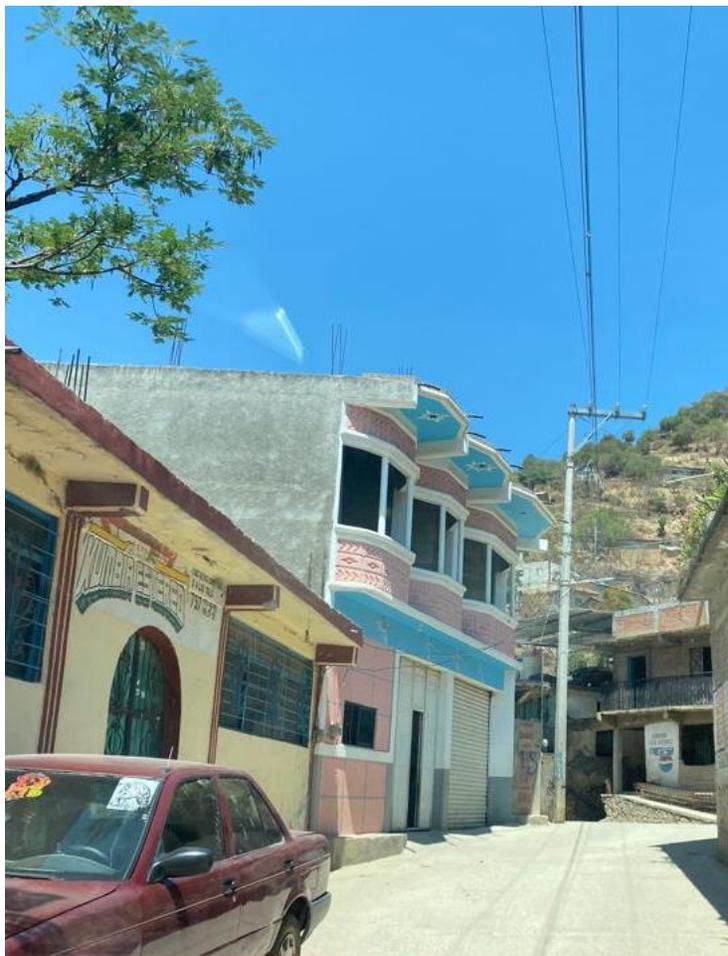
**Figura 52***Alteración material en la vivienda*

La alteración de la vivienda conlleva una afectación del patrimonio al grado que la enseñanza a las nuevas generaciones no es del todo ejemplar con esta nueva forma de edificación el joven considera que la materialidad de su vivienda es mejor, por tal, el templo debe ser edificado mejor (ver figura 52).

*Nota.* Imagen de la nueva vivienda en la comunidad de Chiepetepec Gro. 2021

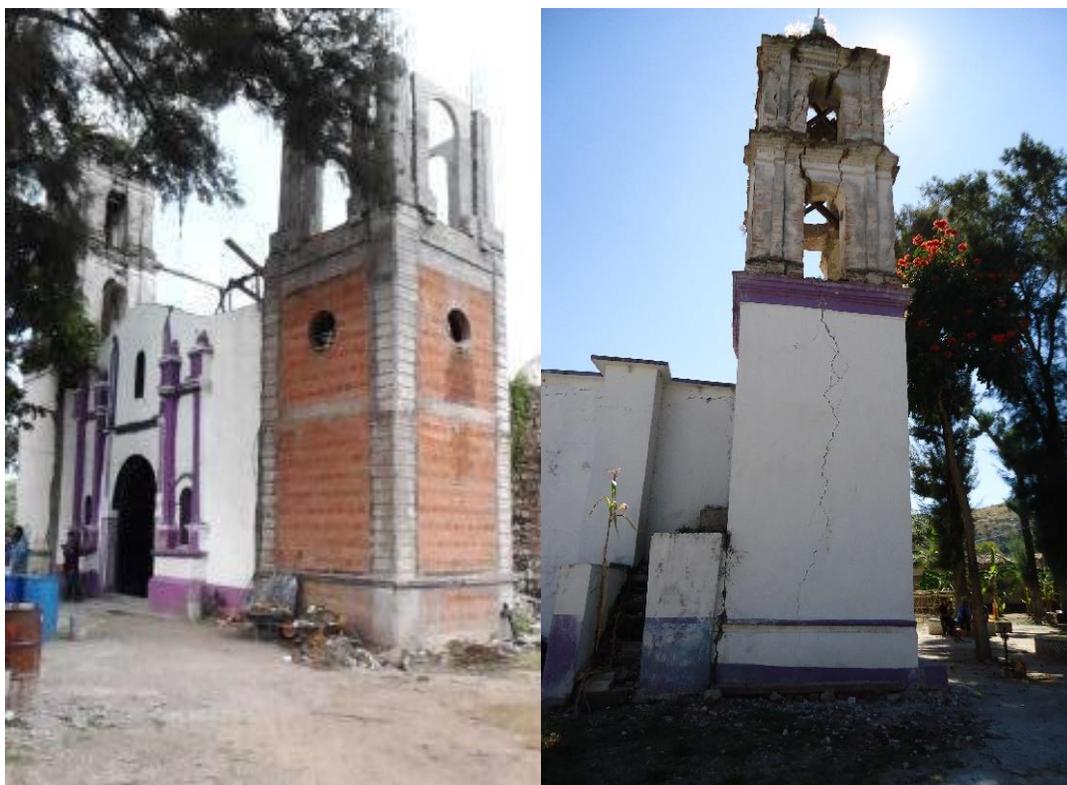
*Nota.* Imagen del templo antes de ser alterado en su fachada por la torre actual, fuente: Imagen proporcionada por la Señora Guadalupe Marcelino Pantoja. 2019.

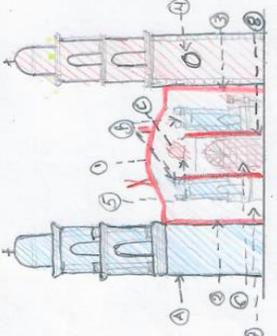
<p>Fachada principal</p>	<p><b>Identificación del espacio</b></p> <p>Alteración:</p> <ol style="list-style-type: none"> <li>1- Lado de concreto</li> <li>2- Fractura en la junta constructiva</li> <li>3- Fractura y desplazamiento de material en la junta</li> <li>4- Torre hacia de concreto armado</li> <li>5- Nicho vacío sin su decoración</li> <li>6- Puerta de herrería</li> <li>7- Pintura acrílica</li> <li>8- Columnas de concreto</li> <li>9- Torre izquierda</li> </ol> <p>Autenticidad: A- Torre izquierda B- Columnas C- Nave</p> <p><b>Simbología</b></p>	<p><b>Observaciones</b></p> <p>En la visita de campo la extensión no acompaña la extensión del templo (Acuerdo de O.T.) para realizar la investigación</p>	<p><b>Observaciones</b></p> <p>La extensión no acompaña la extensión del templo.</p>

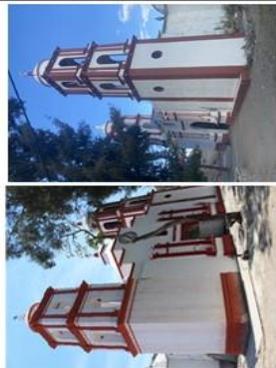
<p>Imagen de la forma</p>

<p><b>observación</b> Los cambios se siguen dando en el templo en su fachada, en 2022 la comunidad cobo un reloj en su fachada principal desconociendo por completo. La pintura juega un papel importante ya que los cambios y tonos de color van en desacuerdo a las fichas de cabecera, esta alteración confundió mas al feligres, ya que la pintura modda contornos de la fachada desvirtuando la autenticidad del templo.  La los de la cubierta en el 2019 tenía salidas de varillas de castillos pero en el 2022 construyeron la base para el reloj.  La forma de la nueva torre no coincide en estilo con la torre original, desde los materiales con los que está construida hasta la configuración, el constructor de la nueva torre trató de emular a la torre original.  Elementos decorativos identificados:  Ramana la fachada en un arco de medio punto en donde ya se modificó la corona de la fachada del arco, desplomó las columnas acoradas y sus capiteles, cambio de entablados en las recubiertas de acceso, existen aplausos decañ toda vía.  Materiales identificados  Concreto en cubierta, ventanas típicas, vanos, no existieron en los tipos de ventanas, se pliega el estilo original, una torre nueva, pintura acrílica.</p>

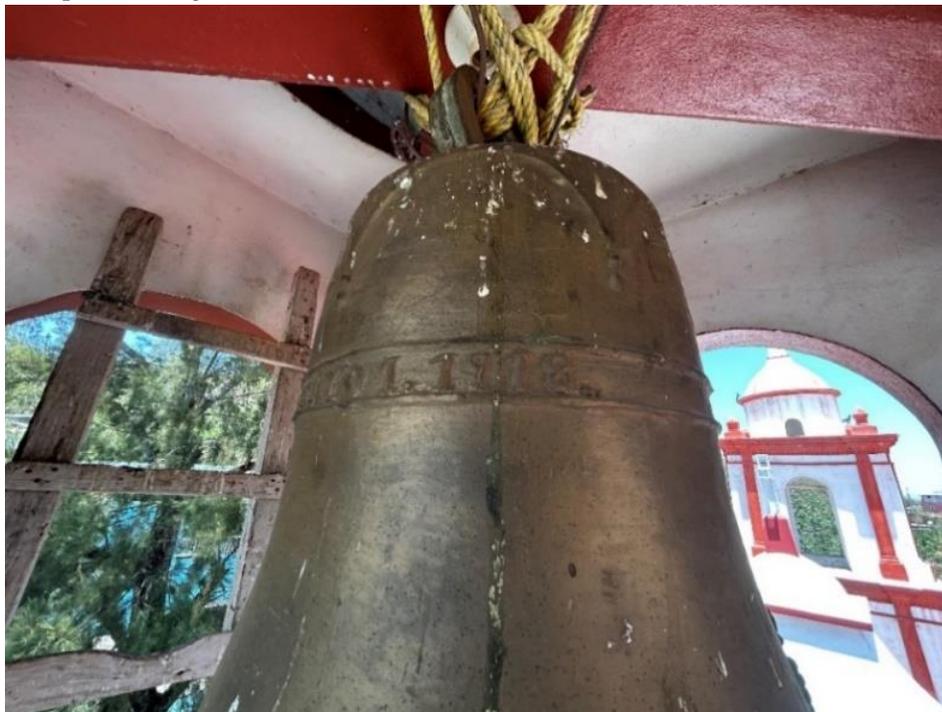
**Figura 57***Campana testigo de historia*

No es notorio, pero se puede mencionar como dato de lo observado en la torre auténtica ya no se tiene las campanas una de ellas da el registro de los años 1918, las campanas actualmente se encuentran en la torre más nueva de lado derecho, es importante destacar esta alteración ya que de acuerdo al orden de las cosas ya existe una alteración en la función del espacio que alberga las campanas al ser cambiadas de lugar la torre auténtica ya no cumple su función (ver figura 57).

*Nota.* Campana ubicada en la torre más nueva de la comunidad de Ocotequila en ella se inscribe el año 1918, 2019.

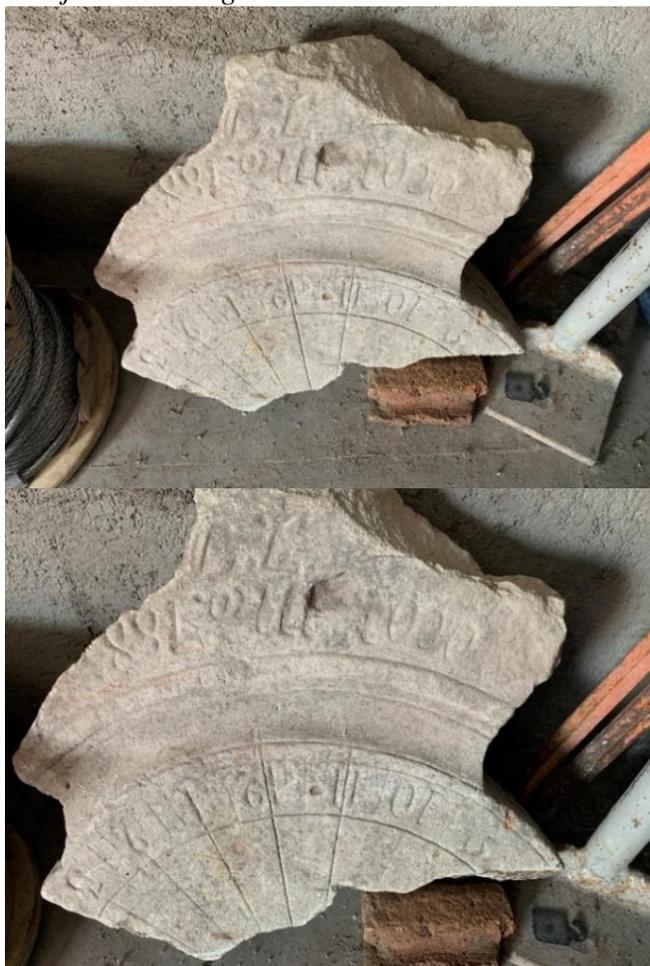
*Reloj solar del siglo XIX*

*Nota.* Reloj solar del templo de la comunidad de Ocotequila, recorrido del autor.

Sobre el dato del reloj que observe en el año 2019 en una visita al templo me pude percatar que tiene inscrito en la piedra del año 1881, bien con este dato puedo decir que el templo fue edificado en el siglo XIX ya que este reloj cuenta por si solo con sus inscripciones la edad que

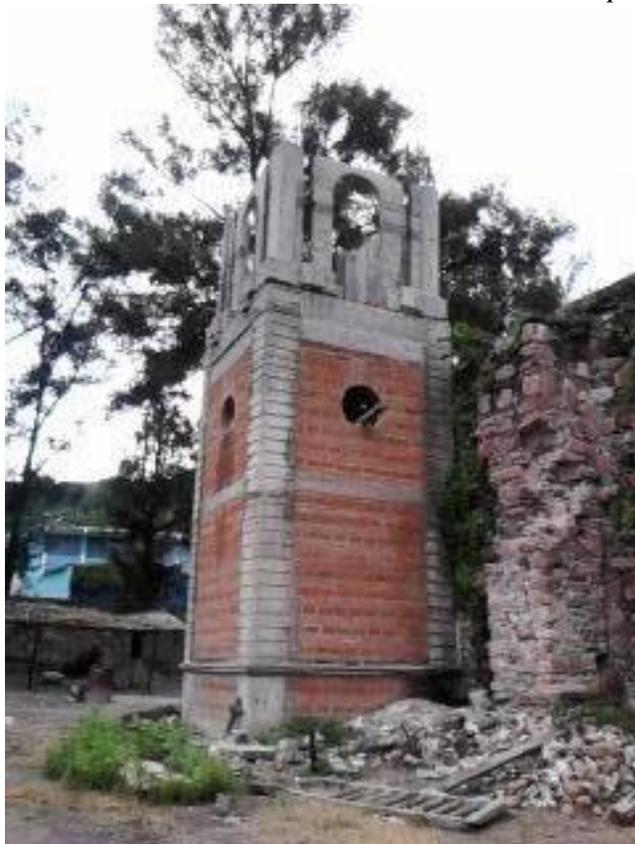
*Nota.* Destrucción de contrafuertes del templo en Ocotequila, imagen proporcionada por la Señora Guadalupe Marcelino Pantoja 2020.

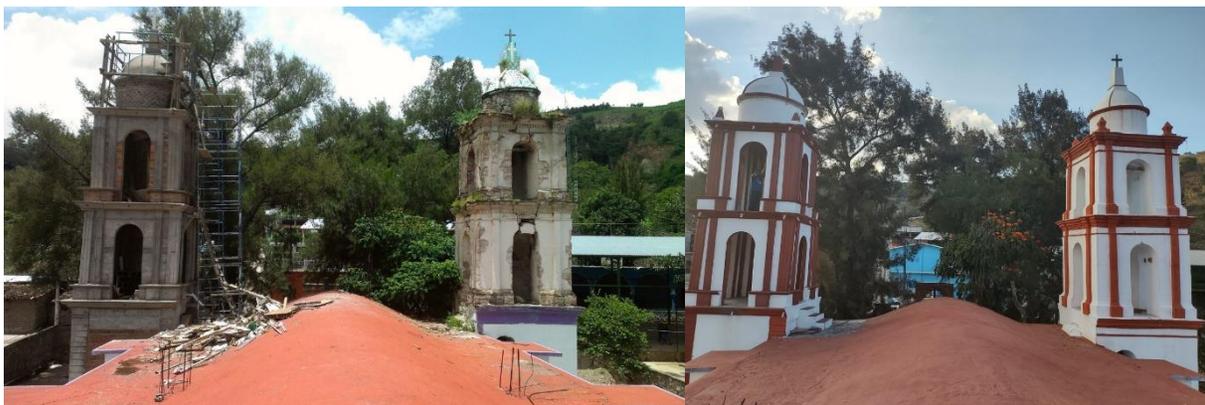
**Figura 60***Dstrucción de la imagen auténtica del templo Ocotequila*

La destrucción es el factor más peligroso, este factor se provoca por la mala toma decisiones o por la falta de valor a su monumento, en la montaña de Guerrero este factor es muy concurrente cuando las personas determinan destruir y quitar un elemento del templo para edificar o hacer cambios que para ellos son mejores, en muchos casos lo hacen para edificar con materiales contemporáneos.

*Nota.* Destrucción de la imagen auténtica del templo y conservación terminada de ambas torres del templo de Ocotequila, imagen proporcionada por la Señora Guadalupe Marcelino Pantoja, la segunda imagen tomada por el autor.

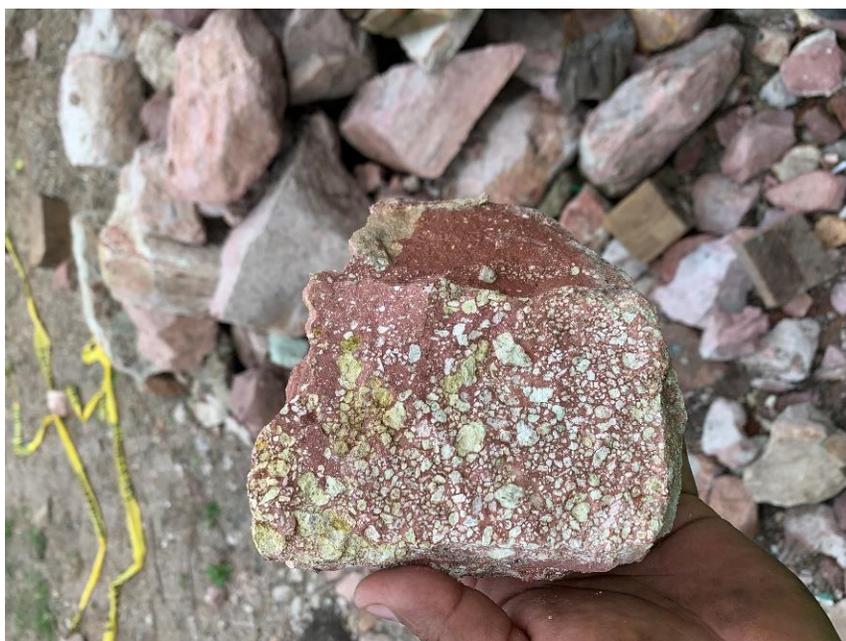
*Nota.* Material producto de intervención a la torre auténtica del templo de Santa María en la comunidad de Ocotequila Guerrero 2019.

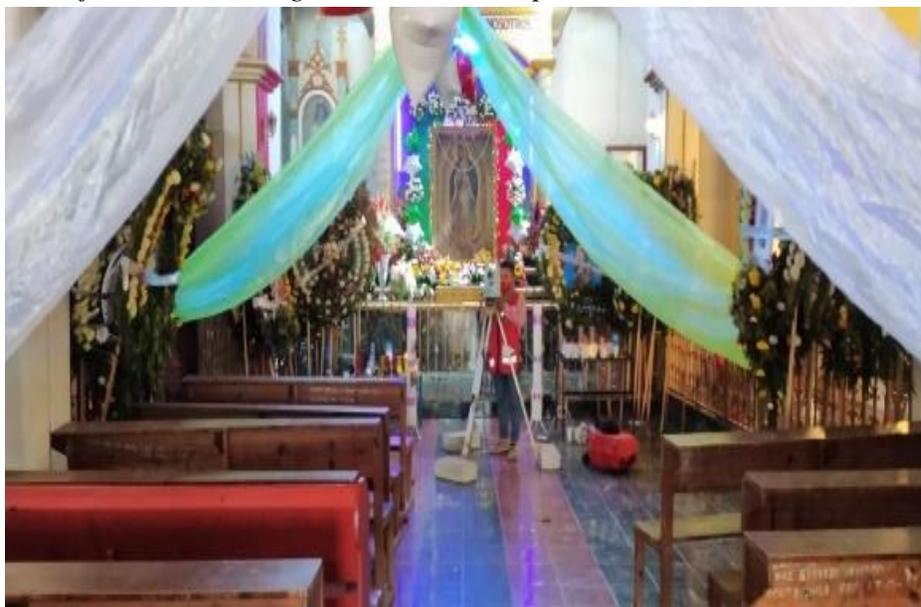
*Nota.* Proceso de medición con equipo sofisticado de estación total y dibujo de detalles en campo.

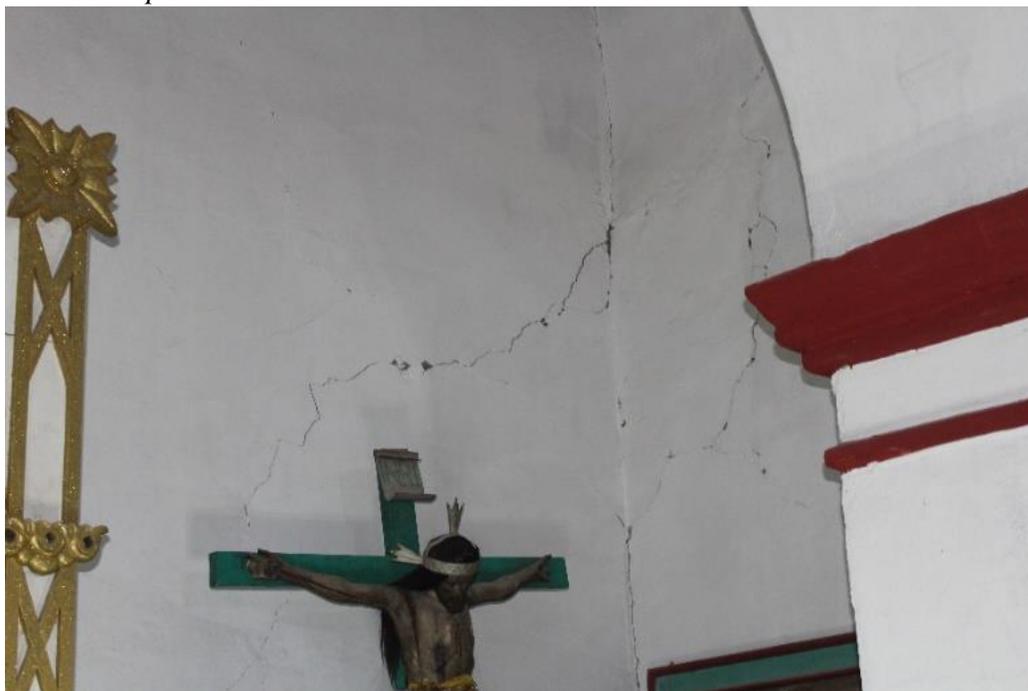
*Nota.* Alteración por sismo, la comunidad no atiende estos daños y se agudecen más cuando asota un fenómeno mayoa altemplo.

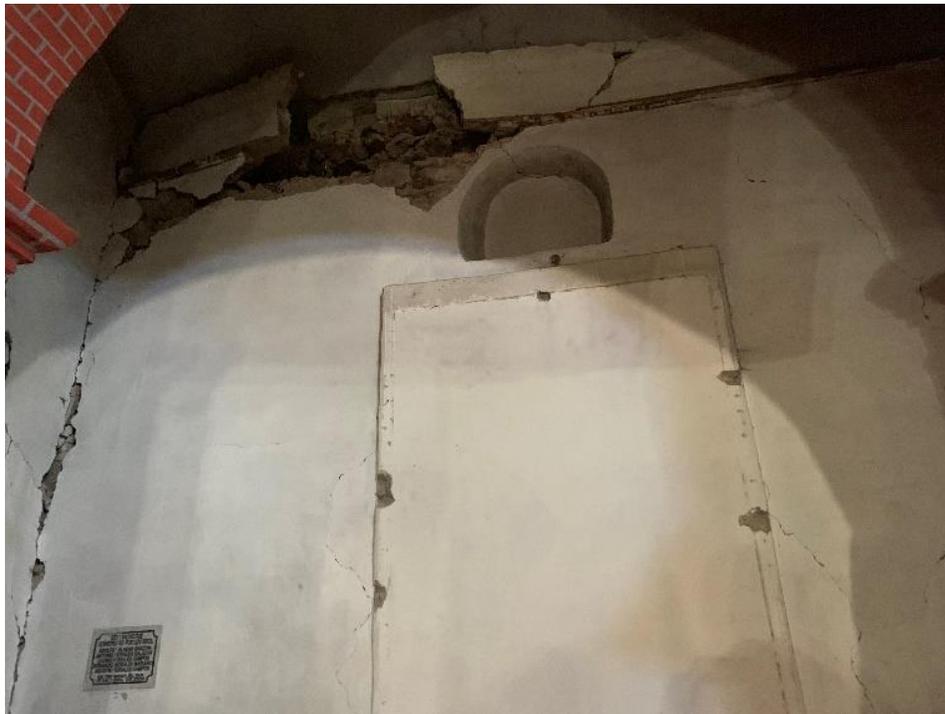
*Daño por interacción de materiales*

*Nota.* Interacción de los diferentes tipos de material en la estructura del templo, 2019.

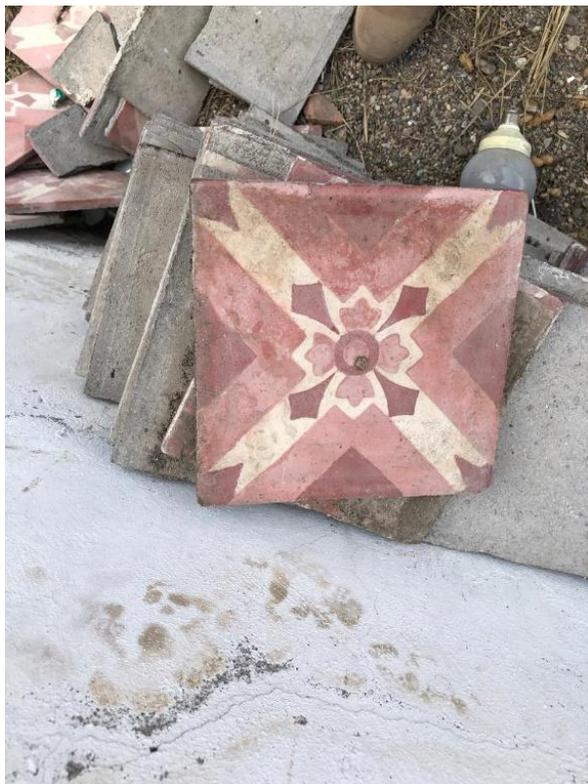
**Figura 67**  
*Acabados abandonados*

En el año 2019 cuando se realiza la intervención de la torre auténtica dañada pude observar al realizar el recorrido que la loseta auténtica la habían quitado y ya se encontraba colocada la nueva loseta cerámica (ver figura 67).

*Nota.* Loseta retirada de la nave principal del templo año 2019.
