ALTERACIÓN EN LA AUTENTICIDAD MATERIAL DEL TEMPLO  
RELIGIOSO: OCOTEQUILA Y CHIEPETEPEC, PATRIMONIO EDIFICADO  
DE LA REGIÓN DE LA MONTAÑA DE GUERRERO, 2021

TESIS

PARA OBTENER EL GRADO DE DOCTOR EN ARQUITECTURA Y  
URBANISMO

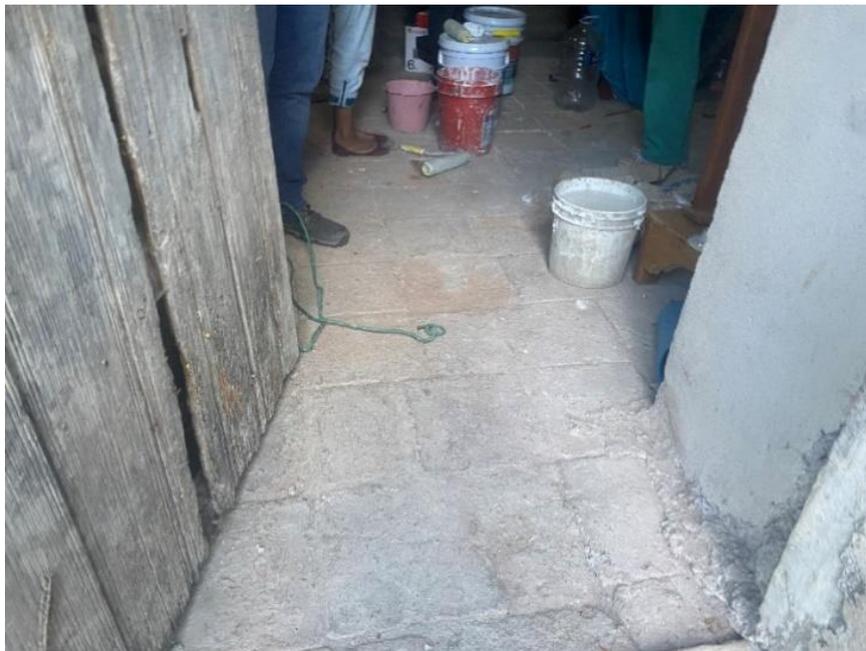
**Figura 68***Piso auténtico conservado*

De la loseta retirada de la nave principal no se supo cuál fue su fin ya que en las siguientes ocasiones de visita de campo al templo ya no se encontraba apilada como se muestra en la imagen. De esta misma forma como se menciona en el formato de observación el piso de la sacristía es original para el año 2019 existía la original, este piso auténtico le faltaba una restauración se encontraba en malas condiciones, pero lo importante es que se mantenía colocado, me dio la impresión que la sacristía la conservaban por algún valor que le daban ya que es el espacio más conservado del templo con muros y piso auténtico, así como sus muros y su puerta, parte del aplanado ya era de mortero cemento arena (ver figura 68).

*Nota.* Loseta de barro en piso auténtico en sacristía del templo año 2019.

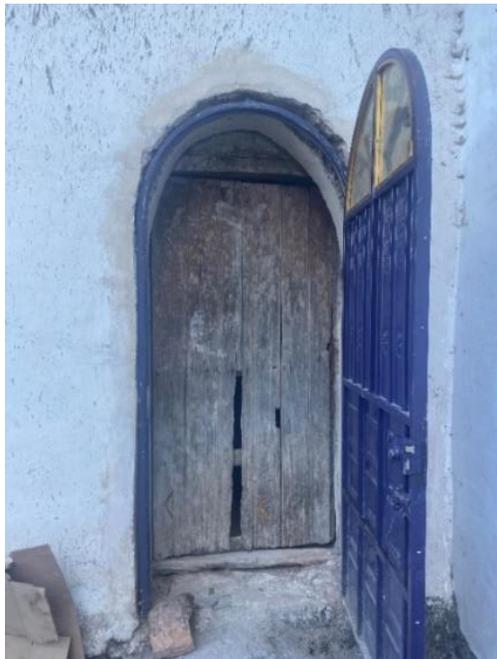
**Figura 69***Protección a puerta auténtica*

Por lo tanto, quiero resaltar la importancia de conservar lo auténtico en el templo ya que en la visita del 2019 pude observar un dato interesante, la puerta de la sacristía que lleva al atrio es la auténtica, los pobladores la protegieron colocándole una puerta de herrería sobre ella para poder conservarla. La puerta presenta deterioro y mal estado, se necesita una restauración adecuada, seguirla conservando con la protección que actualmente tiene, aparte de esta puerta auténtica original no existe ninguna otra en el cuerpo del templo que se conserve hasta estos días (ver figura 69).

*Nota.* Puerta de sacristía del templo año 2019, muestra rasgos de autenticidad.

La puerta es protegida con una puerta de herrería de material contemporáneo, es importante relacionar la relación de lo viejo con lo nuevo, partiendo de las teorías de la restauración el contraste de dos generaciones cerca pero a la vez distantes en el tiempo, como si las dos estuvieran comentando sus historias.

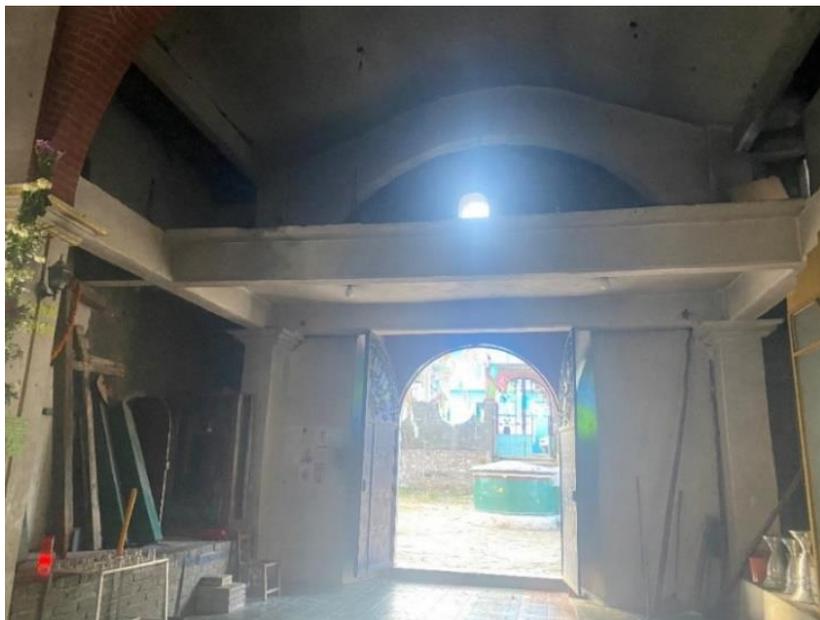
**Figura 70**  
*Coro alterado*

*Nota.* Coro del templo de la Purísima Concepción de María en la comunidad de Ocotequila año 2019.

El coro auténtico por las medidas antropométricas fue alterado al igual que los altares y la pila bautismal que ya no existe en el templo, las alteraciones que definitivamente desaparecen por la mano del hombre ya que el no estar el objeto es considerada una alteración no solo material sino moral, puesto que el sacramento del bautismo no se puede llevar acabo y este afecta directamente el apego al templo, en el presente análisis vamos a describir también como afecta al imaginario de las personas el no poder encontrar los espacio para los ritos sagrados siendo estos una alteración de imaginario colectivo no documentado.

Con relación a la figura 70 se puede observar la ubicación del coro, el piso de loseta cerámica y los arcos de concreto en el cuerpo del templo que son de materiales contemporáneos reemplazando a los que pudieron haber existido de adobe y piedra, de esta forma se cumple lo que

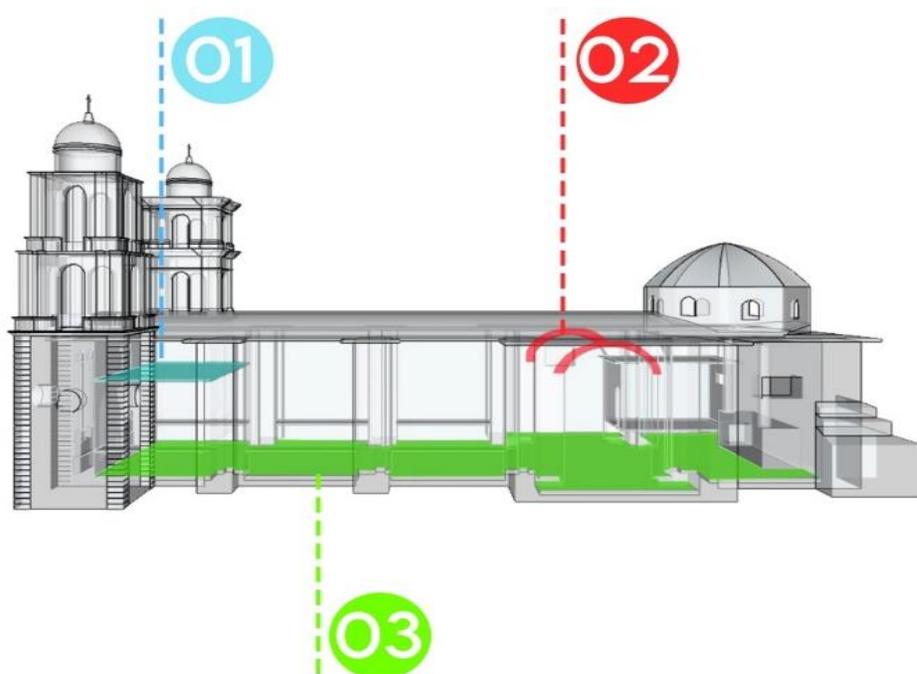
*Nota.* Ubicación de alteraciones por medio de un dibujo 3d del templo en el año 2019 después de analizar los formatos de observación directa en campo que son producto de la recogida de información, imagen generada y construida por el investigador.

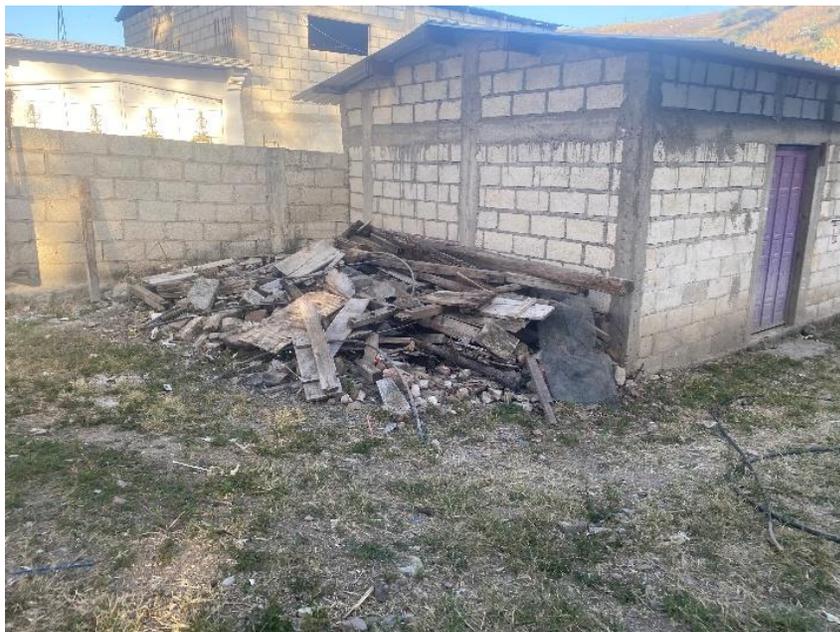
*Nota.* Madera producto de desmontaje de lo que en algún momento fue la estructura del coro del templo, trabajo de campo 2019.

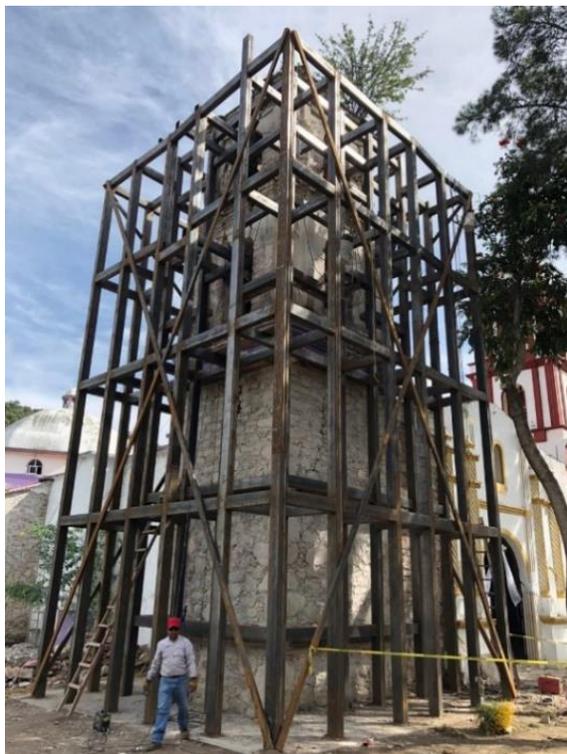
*Nota.* En el año 2019 la torre auténtica fue intervenida por una empresa por parte del INAH, imagen tomada por el investigador mediante en visita de campo.

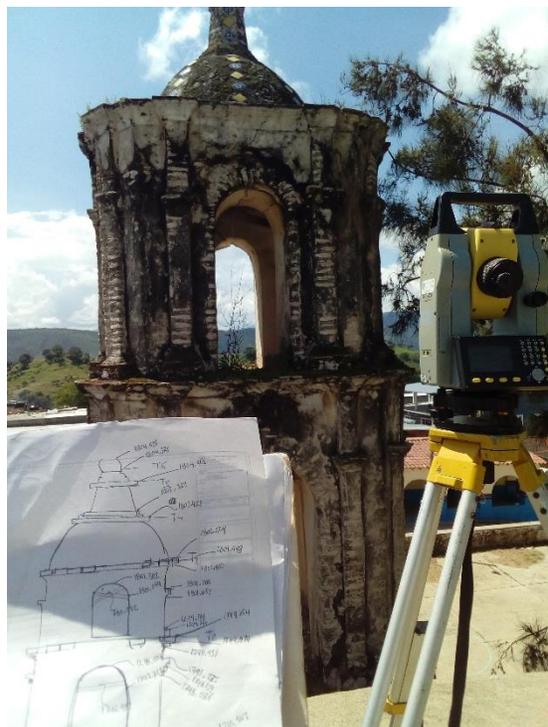
### Figura 75

*Medición de la geometría del templo en Chiepetepec*

*Nota.* Proceso de medición con equipo sofisticado de estación total y dibujo de detalles en campo, dibujos generados por el investigador.

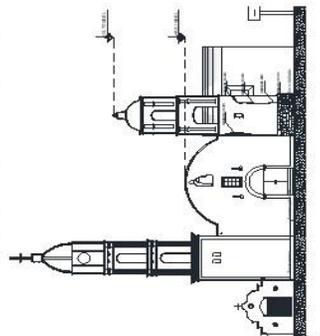
<p>Se puede observar que las alteraciones en la fachada impactan al visitante, esto debido a los cambios de colores.</p> <p>En la materialidad se percibe los cambios, aunque la pintura de la torre auténtica es la original, destaca su falta de mantenimiento y falta de conservación de la torre.</p> <p>La torre estructuralmente está dañada, contiene en su estructura fracturas notorias, malacsa y deterioro en sus molduras decorativas, así, como de sus arcos.</p> <p>La pintura que contiene la fachada es acrílica la cual daña los muros auténticos.</p> <p>Elementos decorativos identificados:</p> <p>Las molduras se encuentran dañadas, incompletas en la torre auténtica. Los vanos son de diferentes dimensiones.</p> <p>Materiales identificados:</p> <p>La torre auténtica está construida de piedra y barro, el muro de la fachada es de piedra y barro de un espesor de gran dimensión, hace pasar en muros de piedra adosados con aplomado de mortero arena-cemento.</p>

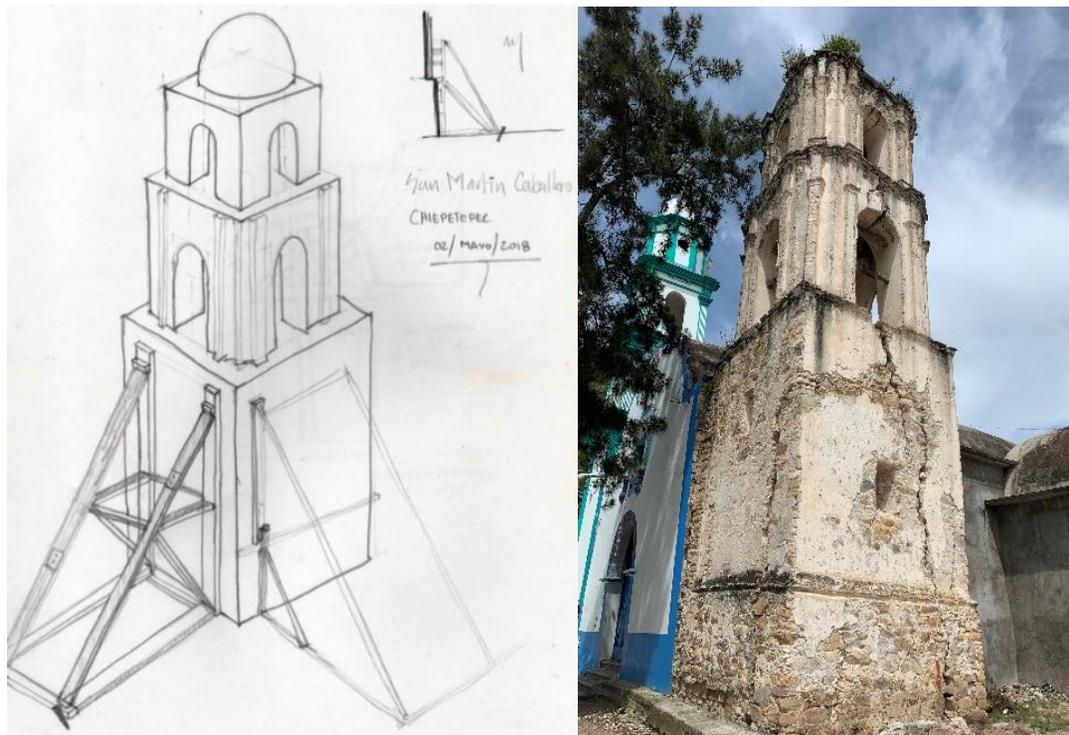
*Nota.* Propuesta de intervención por el profesor Juan Cervantes Portillo año 2018, imagen proporcionada por el profesor Juan Cervantes Portillo.

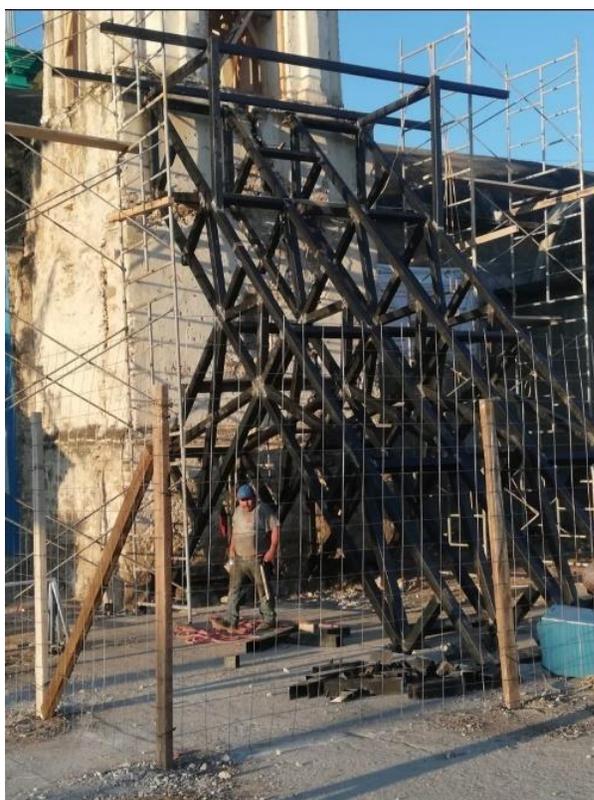
**Figura 81**

*Proceso de intervención en torre auténtica Chiepetepec Gro.*

*Nota.* Intervención realizada en el año 2020, Fuente: Imagen proporcionada por el profesor Juan Cervantes Portillo.

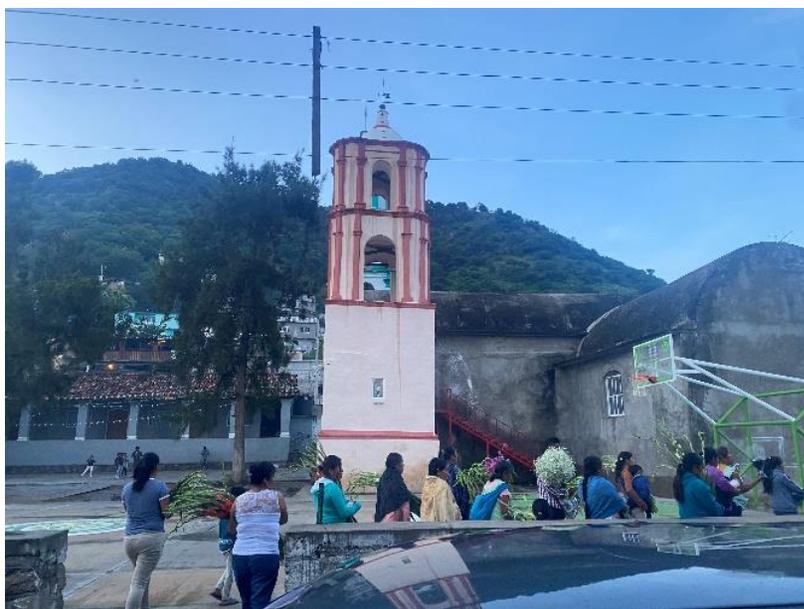
*Nota.* Intervención realizada en el año 2020, recorrido 2021.

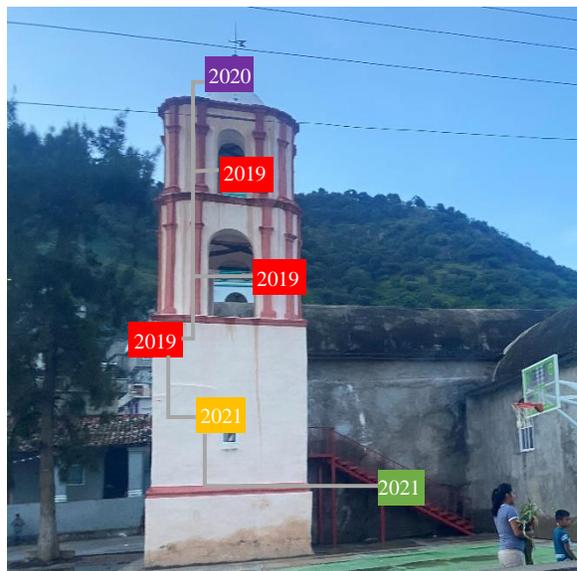
**Figura 83**

*Alteración material:* La alteración material es la que ya se ha tratado en todo el estudio y que abarca su descripción y su análisis de fondo aquí la identifiqué en el material mostrado por medio de imágenes y genero un diagrama de Harris que es muy sencillo permitiendo describir y demostrar estas alteraciones que pasan desapercibidas y que la población se encuentra aceptando en su imagen contemporánea del monumento (ver figura 83).

*Estratigrafía a la torre auténtica en Chiepetepec Gro.*

*Nota.* Identificación de alteraciones por medio de diagrama en la torre patrimonial del templo de San Martín Caballero, Chiepetepec Gro. en el año 2021.

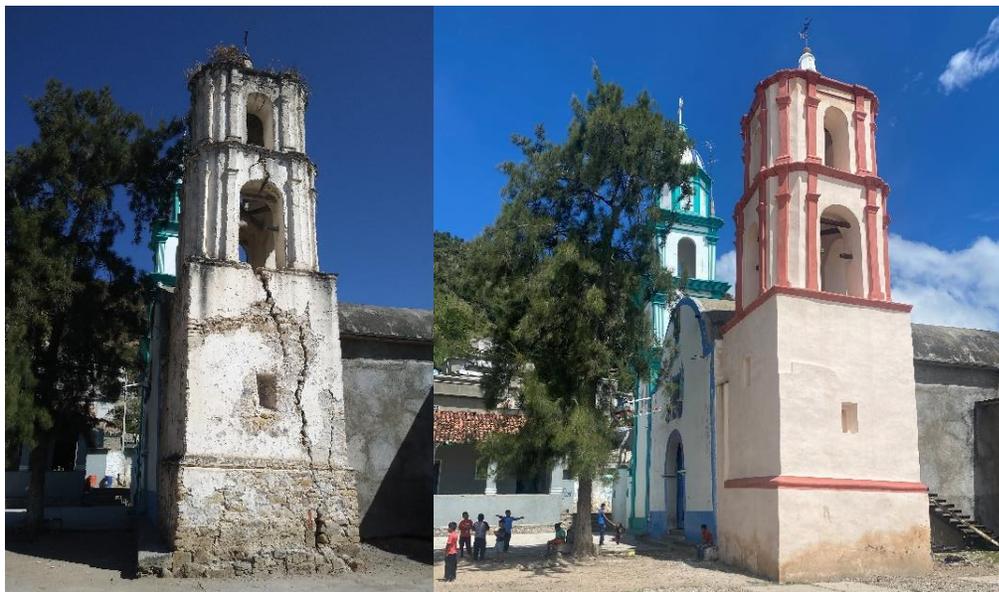
*Nota.* La forma prístina y su restauración en la torre patrimonial del templo de San Martín Caballero en la comunidad de Chiepetepec Gro. en el año 2020.

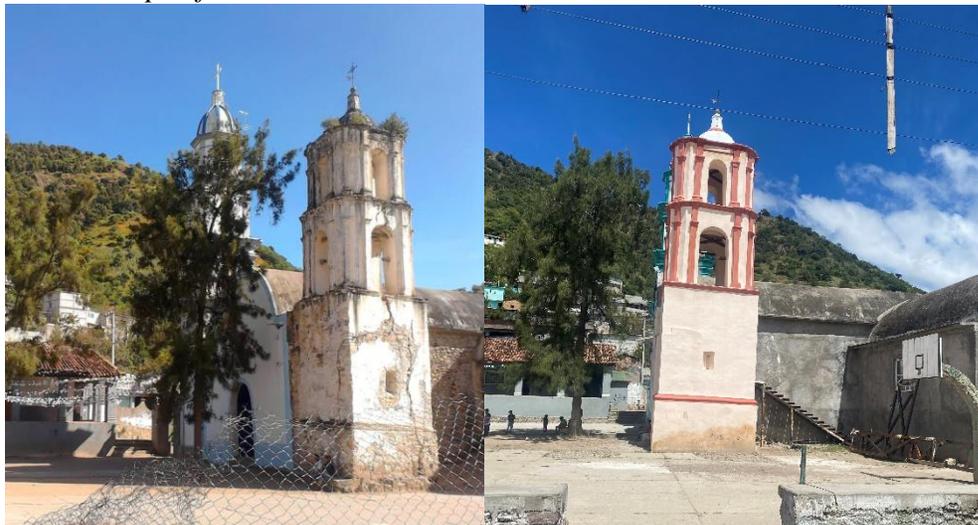
*Nota.* La alteración pro función de la autenticidad de la torre campanario del templo de San Martín Caballero en la comunidad de Chiepetepec Gro. año 2020.

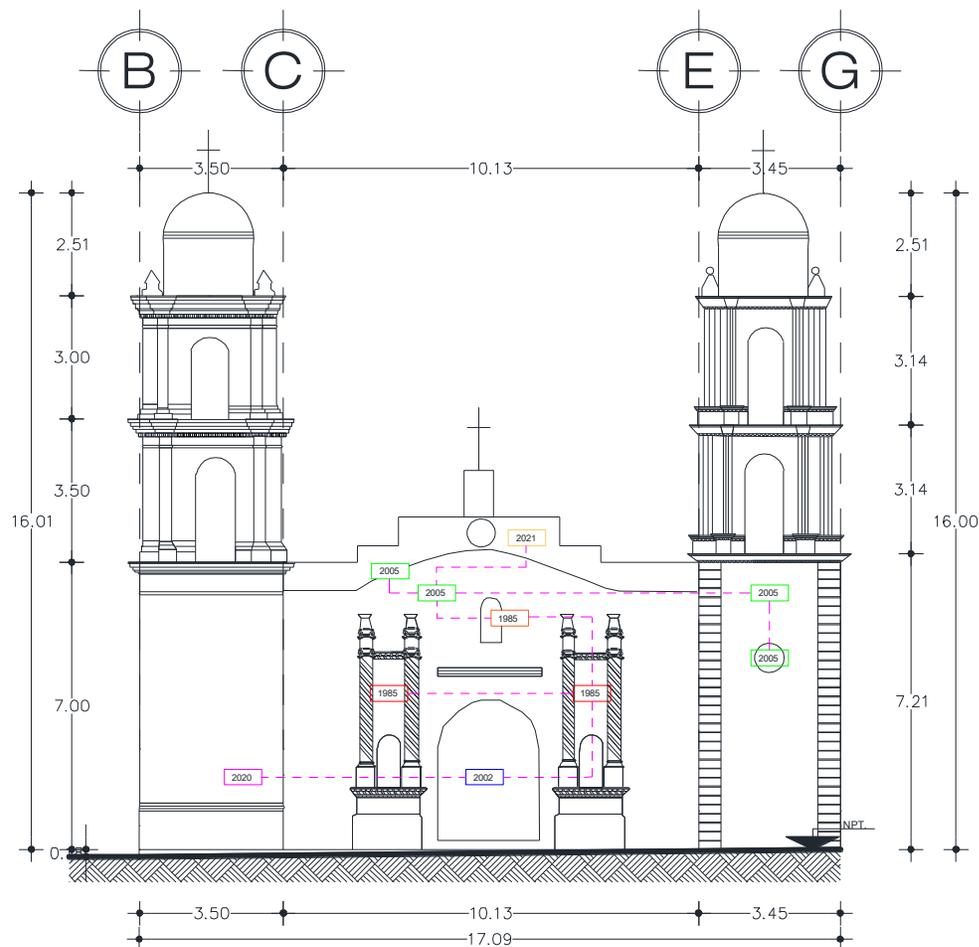
*Nota.* Diagrama de temporalidad histórica del material en la fachada principal del templo de Ocotequila Gro. Fuente: Construcción del autor con información recabada en campo 2021.

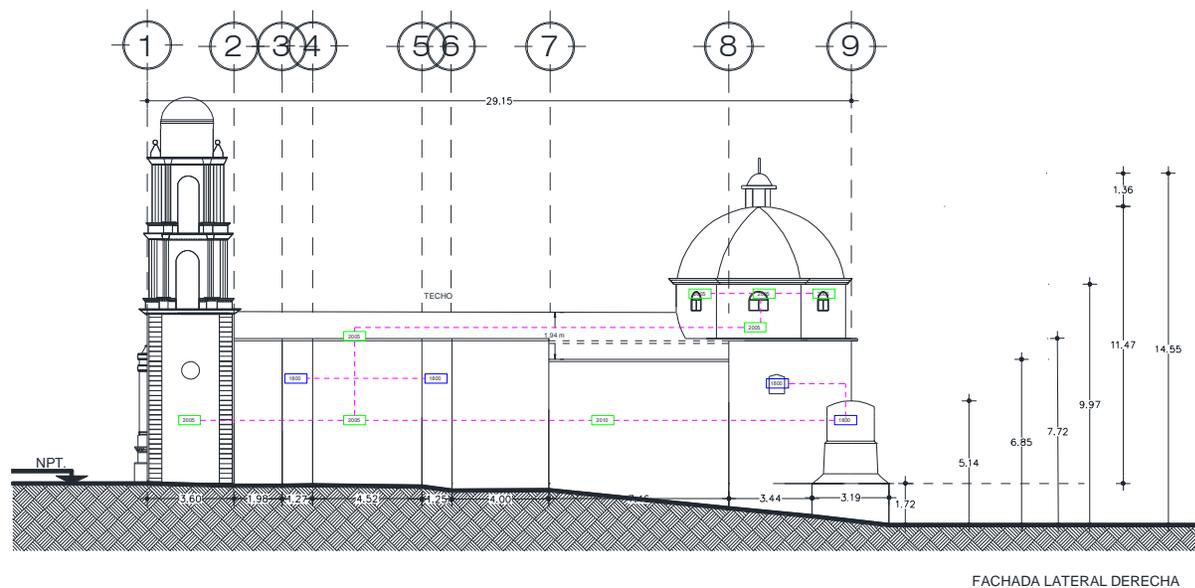
*Nota.* Diagrama de temporalidad histórica del material en la fachada lateral derecha del templo de Ocotequila Gro. Fuente: Construcción del autor con información recabada en campo 2021.

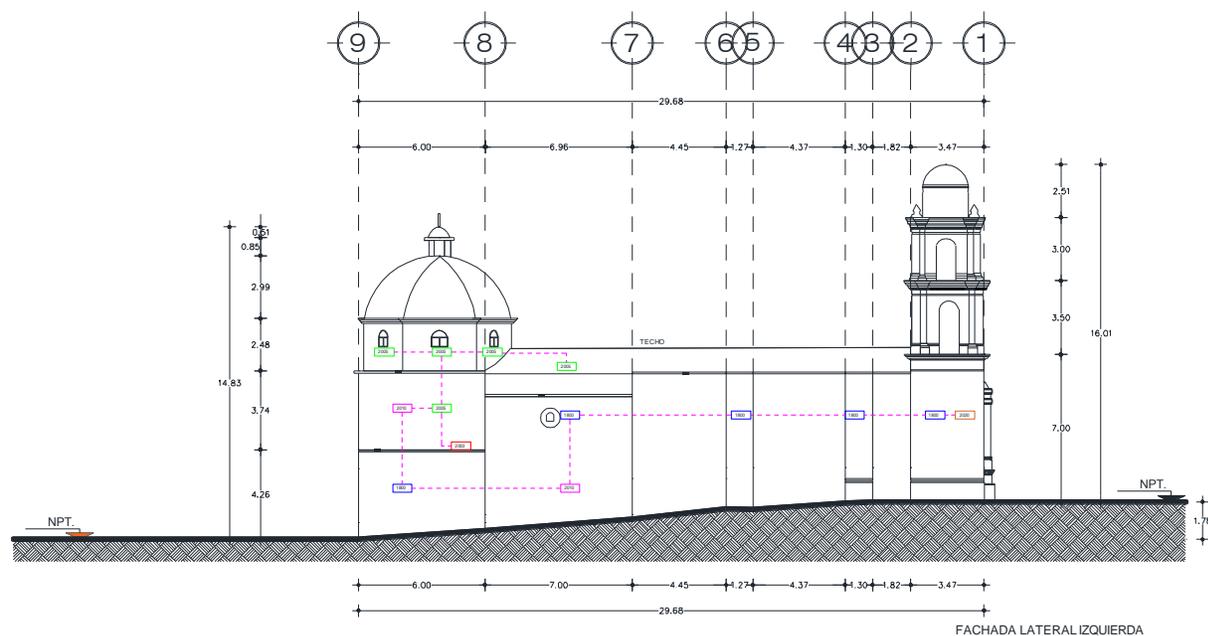
*Nota.* Diagrama de temporalidad histórica del material en la fachada lateral izquierda del templo de Ocotequila Gro. Fuente: Construcción del autor con información recabada en campo 2021.

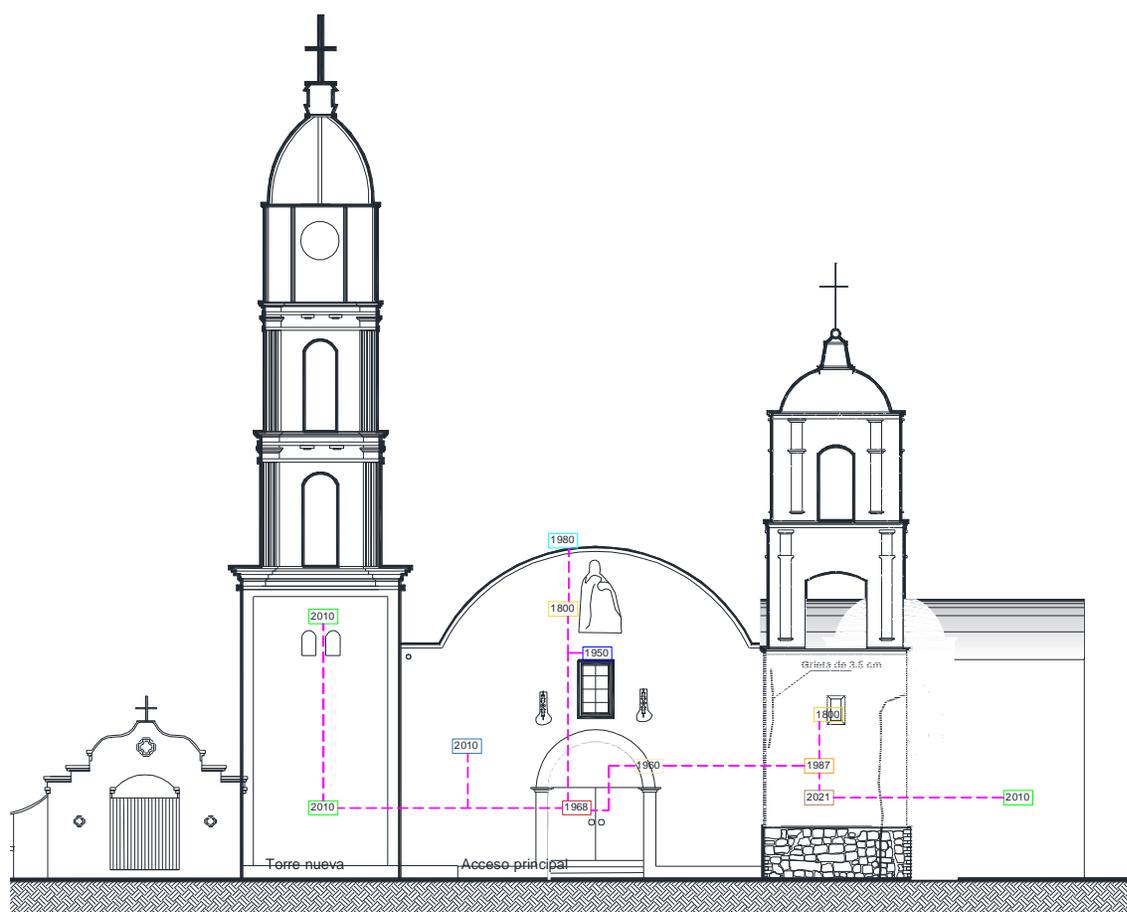
*Nota.* Diagrama de temporalidad del material en la fachada principal del templo de Chiepetepec Gro. Fuente: Construcción del autor con información recabada en campo 2021.

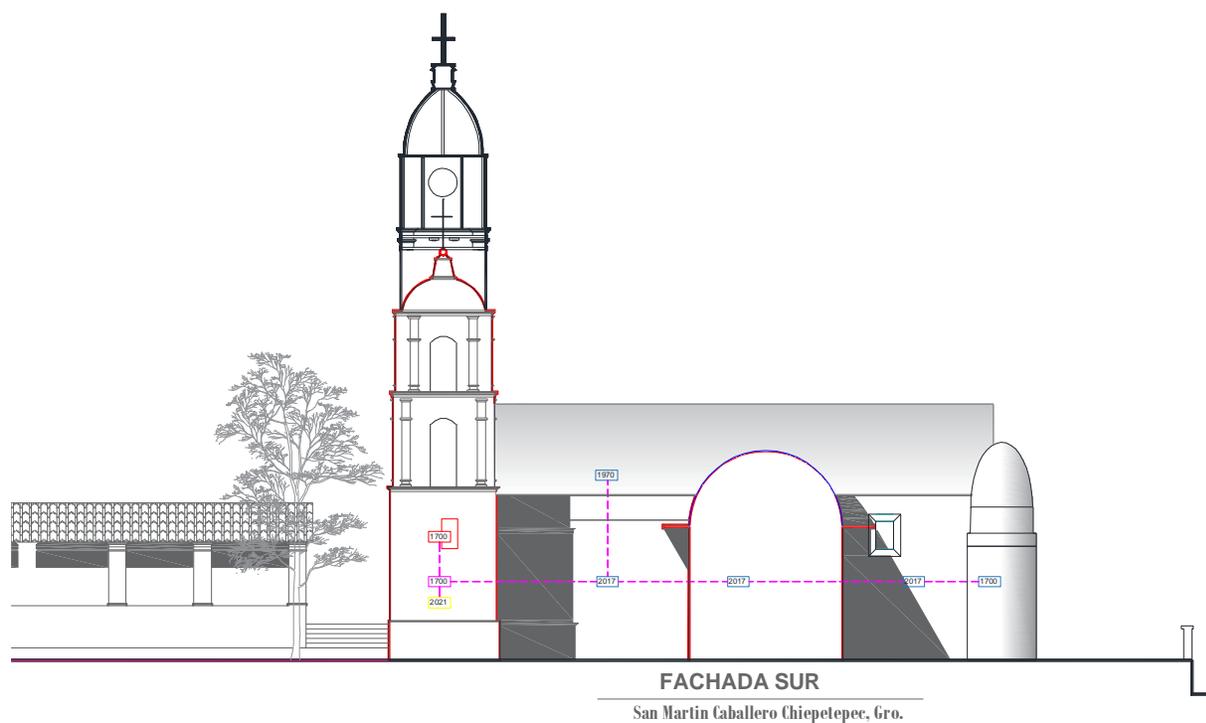
*Nota.* Diagrama de temporalidad del material en la fachada sur del templo de Chiepetepec Gro.

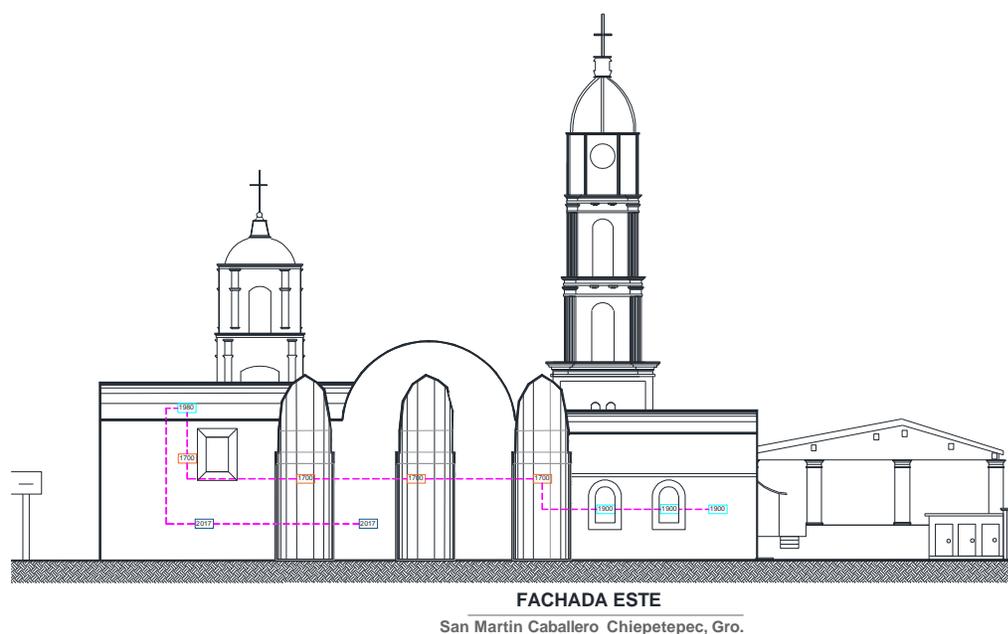
*Nota.* Diagrama de temporalidad del material en la fachada este del templo de Chiepetepepec Gro.
